FICHA DE INVENTARIO Y VALORACIÓN DE BIENES CULTURALES INMUEBLES

1. DENOMINACIÓN				
1.1. Nombre del Bien	KR 2 12 B 94	1.2. Otros nombres	N.A.	
1.3. Pertenece a valoración colectiva	No	1.4. Nombre	N.A.	
2. CLASIFICACIÓN TIPOLOGICA

3. LOCALIZACIÓN				
3.1. Departamento	Bogotá	3.2. Municipio	Bogotá D.C.	
3.3. Nomenclatura	KR 2 12 B 94	3.4. Nomenclatura antigua	CR 2 No. 13-94	
3.5. Barrio	La Concordia	3.6. Código Barrio	003104

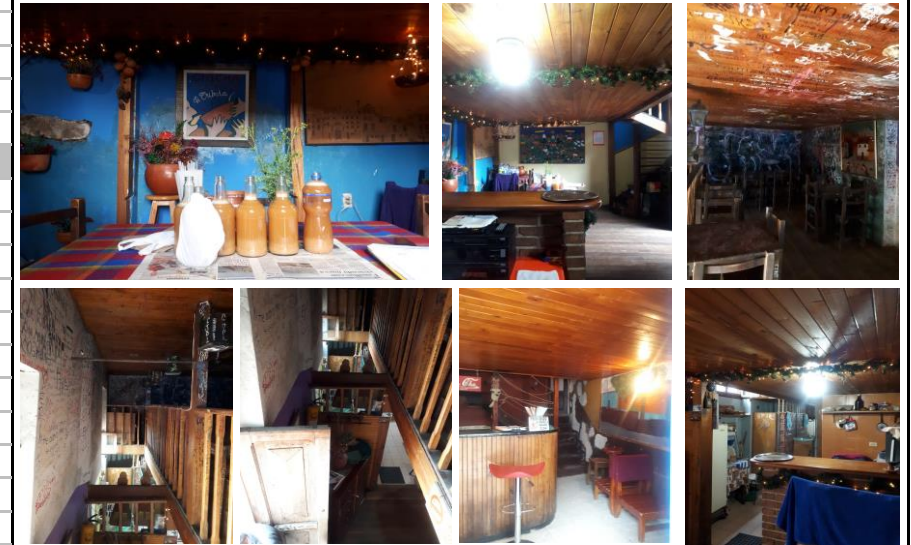
16. FOTOGRAFÍAS INTERIORES

Inmueble de un piso paramentado en un predio esquinero de forma irregular cuyas dimensiones son: frente de 9,24 m y fondo de 19,24 m, logrando una proporción de 1 a 2,08 veces aproximadamente, con frente sobre la Carrera 2 y la Calle 12. La ocupación del predio se realiza a través de un volumen de patio lateral. Desde la Carrera 2 se accede a través de una puerta central que comunica a un bar y 3 alcobas localizadas en el cuerpo sur, el primer espacio que funciona como bar posee otro acceso independiente desde la calle. Otros 2 locales se localizan en el cuerpo del lado opuesto a estos se accede desde la Calle 12: el primero se ubica en la esquina y cuenta con 2 puertas y 2 baterías de baños, mientras el segundo posee solo un acceso y se divide en 2 espacios. Sus fachadas son continuas y constan de un nivel, zócalo pintado y remate de alero de caja. La fachada sobre la Carrera 2 cuenta con 2 vanos rectangulares de puerta, uno central de la vivienda y otro al lado sur de acceso a un local, al lado opuesto se localiza otro vano rectangular actualmente sellado, pero que posiblemente correspondió a otro acceso a un local. Sobre la puerta de acceso a la vivienda se encuentra el rastro de una moldura que indica que este fue el antiguo acceso principal. La fachada sobre la Calle 12 posee 3 vanos rectangulares de acceso y un vano rectangular de ventana que seguramente es una modificación posterior. Sistema estructural en muros de carga de adobe y ladrillo con revestimiento de pañete y pintura; cubierta a 2 aguas con estructura de madera y acabado de teja de barro y de fibrocemento. Carpintería de madera, la cual conserva celosías de madera en algunas puertas de acceso.
