**FICHA DE INVENTARIO Y VALORACIÓN DE BIENES  
CULTURALES INMUEBLES**

<b>USO EXCLUSIVO DEL MINISTERIO DE CULTURA</b>		INMUEBLE No	MZ	005
Código Nacional		Hoja 1	PR	021

1.1. Nombre del Bien	KR 1 A 12 B 97	1.2. Otros nombres	N.A.
1.3. Pertenece a valoración colectiva	No	1.4. Nombre	N.A.

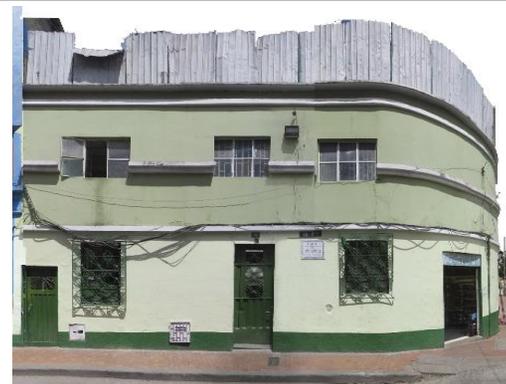
**9. FOTOGRAFÍA DEL INMUEBLE**

<b>14. DESCRIPCIÓN</b>	
<p>Inmueble de 2 en la parte frontal y de 3 pisos en la parte posterior, paramentado en un predio esquinero de forma irregular con esquina en ochave curvo cuyas dimensiones son: frente de 5,70 m y fondo de 11,61 m, logrando una proporción de 1 a 2,03 veces aproximadamente, con frente sobre la Calle 12 C y la Carrera 1 A. La ocupación del predio es total a través de un volumen escalonado cuya parte más alta se localiza al lado occidental. En su primer piso se encuentra un local comercial en la esquina y una vivienda de 5 espacios con acceso independiente desde la Carrera 1. Una escalera de dos tramos perpendiculares que comunica con el segundo piso se ubica en el costado sur y su acceso es independiente desde la Carrera 1. Sus fachadas constan cada una de 3 niveles con zócalo pintado, una cornisa que remata el primer nivel, otra que atraviesa el segundo y por último, un ático de mampostería sobre el que se adicionó un cerramiento en teja de zinc. La fachada sobre la Calle 12 consta en su primer nivel de un vano rectangular de acceso al local, un vano rectangular horizontal de ventana en su segundo nivel y otro vertical igualmente de ventana en el tercer nivel. La fachada de la esquina solo posee un vano de acceso en su primer nivel y a diferencia del anterior, su tercer nivel es el cerramiento en teja de zinc. Finalmente la fachada de la Carrera 1 consta en su primer nivel de 2 vanos de acceso, uno a la vivienda del primer piso y otro agregado posteriormente de ingreso a la escalera que comunica con los pisos restantes, además cuenta con 2 vanos rectangulares de ventanas. El segundo nivel posee 3 vanos rectangulares de ventanas y el tercer nivel es el cerramiento que continúa de la fachada anterior. Aunque no se tuvo acceso al inmueble, es probable que conserve muros perimetrales de carga de adobe y ladrillo, y que su interior actualmente posea un sistema porticado de vigas y columnas y cubierta de placa de concreto a su lado oriente como se identifica en la vista satelital, mientras la cubierta del lado opuesto es en teja de fibrocemento.</p>

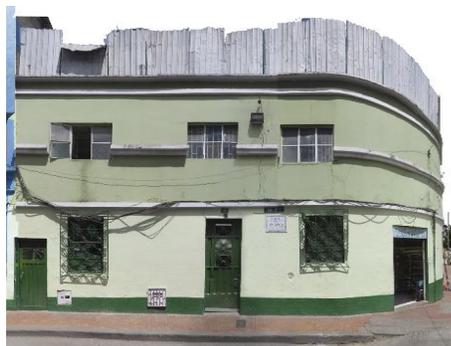
**Fachada Oriente**

**Valor estético:** De acuerdo con lo descrito y su valoración histórica el inmueble tiene una lectura difusa, ya que posteriormente fue agregado otro piso sobre su cubierta que fue reemplazada por una placa de concreto. Igualmente, su fachada no es clara debido a la modificación de sus vanos originales, y su cerramiento en teja de zinc en el último piso desdibuja sus atributos estéticos. Su fachada originalmente de la misma altura a la del bien de interés cultural colindante al lado occidente, actualmente es superior, lo que altera la homogeneidad del perfil, sin embargo, su esquina en ochave curvo y los elementos que conserva en su primer cuerpo como sus vanos rectangulares de acceso y zócalo pintado, así como su muro de ático, hacen parte de la escena urbana y enriquecen la imagen del centro histórico.
