FICHA DE INVENTARIO Y VALORACIÓN DE BIENES CULTURALES INMUEBLES

1.1. Nombre del Bien	KR 1 A 12 B 73	1.2. Otros nombres	N.A.
1.3. Pertenece a valoración colectiva	No	1.4. Nombre	N.A.

3.1. Departamento	Bogotá	3.2. Municipio	Bogotá D.C.
3.3. Nomenclatura	KR 1 A 12 B 73	3.4. Nomenclatura antigua	CR 1 A No. 13-85/87
3.5. Barrio	La Concordia	3.6. Código Barrio	003104
3.7. Dentro de sector urbano histórico	Si	3.8. Nombre sector urbano	Sector Urbano Antiguo
3.9. No. de manzana	005	3.10. No. de predio	023
3.11. CHIP	AAA0030JWHY	3.12. Localidad	Candelaria
3.13. Dentro de perímetro urbano	Si	3.14. UPZ	94
3.15. Nombre UPZ	Candelaria

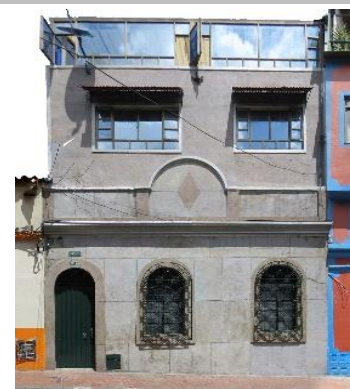
9. FOTOGRAFÍA DEL INMUEBLE

14. DESCRIPCIÓN
Inmueble de 3 pisos paramentado en un predio medianero de forma irregular cuyas dimensiones son: frente de 7,09 m y fondo de 11,50 m, logrando una proporción de 1 a 1,62 veces aproximadamente, con frente sobre la Carrera 1 A. La ocupación del predio se realiza a través de un volumen de patio lateral que se encuentra oculto por la cubierta del último piso, agregado posteriormente. El acceso a la edificación es lateral desde el lado sur, allí se encuentra una escalera recta de un solo tramo que conduce al segundo piso y a su lado un hall que conecta a la sala y al patio, alrededor de este último se ubican los espacios del comedor y cocina en el cuerpo lateral y 2 baños en el cuerpo posterior. Su fachada consta de 3 niveles y es totalmente enchapada en losas de piedra. El primer nivel cuenta con 3 vanos de arco de medio punto, uno lateral que corresponde al acceso y 2 de ventanas, todos además poseen un marco adicional de piedra y las ventanas actualmente poseen una forja; una cornisa y un frontón con un arco de medio punto en su mitad, también de piedra, rematan este primer nivel. El segundo nivel por el contrario cuenta con 2 vanos de ventanas rectangulares que posiblemente son modificaciones posteriores, al igual que el tercer nivel que es una adición que posee un cerramiento de vidrio espejo con un marco de aluminio. Según la vista satelital actual, cuenta con una cubierta completa en tejatermoacústica, su carpintería de fachada del primer piso es metálica, mientras la de los pisos restantes es en aluminio.

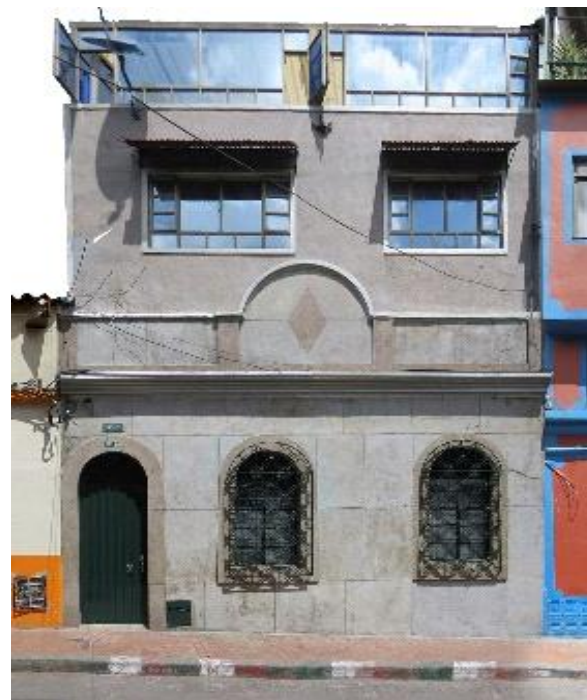
Fachada Oriente

Valor estético: De acuerdo con lo descrito y su valoración histórica el inmueble tiene una lectura difusa, ya que posteriormente fue agregado otro piso sobre su cubierta que fue reemplazada por una placa de concreto. Igualmente su fachada no es clara debido a la modificación de sus vanos originales y su cerramiento en vidrio espejo en el último piso desdibuja sus atributos estéticos. Su fachada originalmente de la misma altura a la de otros bienes de interés cultural del perfil, actualmente es superior, lo que altera la homogeneidad de este, sin embargo su enchape en piedra, sus vanos en arco de medio punto con su correspondiente marco y su frontón del primer piso, son elementos que enriquecen la imagen del centro histórico.
