**FICHA DE INVENTARIO Y VALORACIÓN DE BIENES CULTURALES INMUEBLES**

<b>1. DENOMINACIÓN</b>				
1.1. Nombre del Bien	KR 2 12 B 28	1.2. Otros nombres	N.A.	
1.3. Pertenece a valoración colectiva	No	1.4. Nombre	N.A.	
<b>2. CLASIFICACIÓN TIPOLOGICA</b>

3.1. Departamento	Bogotá	3.2. Municipio	Bogotá D.C.	
3.3. Nomenclatura	KR 2 12 B 28	3.4. Nomenclatura antigua	CR 2 No. 13-40	
3.5. Barrio	La Concordia	3.6. Código Barrio	003104

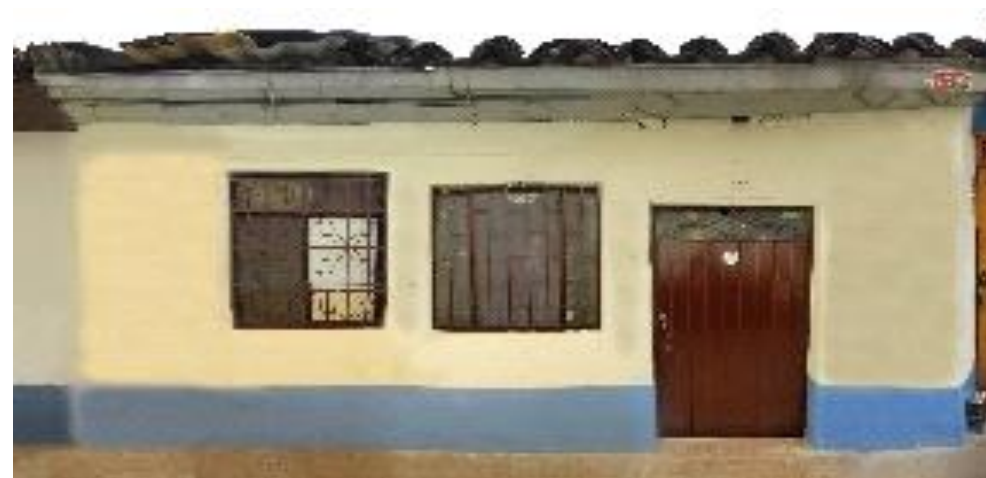
**Fachada Sur**

**Valor estético:** De acuerdo con lo descrito y su valoración histórica el inmueble tiene una lectura difusa, ya que posiblemente es una subdivisión de una edificación mayor que ocupaba también los predios colindantes al lado occidente. Su sistema estructural de muros de carga de adobe y ladrillo, dinteles, estructura de cubierta en madera a 2 aguas y con acabado de teja de barro, es representación de la técnica constructiva y materiales de la época. Su estado de conservación es regular debido a la falta de mantenimiento. Dentro del perfil urbano, es una de las pocas construcciones que se conservan y que por lo tanto guarda elementos que recrean la imagen histórica del centro.
