FICHA DE INVENTARIO Y VALORACIÓN DE BIENES CULTURALES INMUEBLES

1.1. Nombre del Bien	KR 2 12 B 28	1.2. Otros nombres	N.A.
1.3. Pertenece a valoración colectiva	No	1.4. Nombre	N.A.

3.1. Departamento	Bogotá	3.2. Municipio	Bogotá D.C.
3.3. Nomenclatura	KR 2 12 B 28	3.4. Nomenclatura antigua	CR 2 No. 13-40 - INT 26
3.5. Barrio	La Concordia	3.6. Código Barrio	003104
3.7. Dentro de sector urbano histórico	Si	3.8. Nombre sector urbano	Sector Urbano Antiguo
3.9. No. de manzana	005	3.10. No. de predio	031
3.11. CHIP	AAA0030JXBS	3.12. Localidad	Candelaria
3.13. Dentro de perímetro urbano	Si	3.14. UPZ	94
3.15. Nombre UPZ	Candelaria

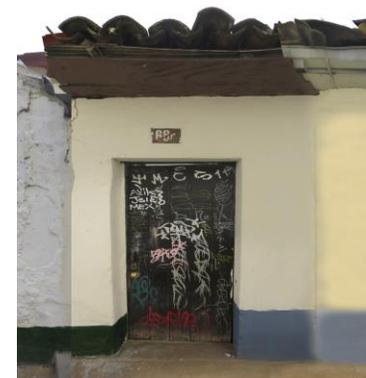
9. FOTOGRAFÍA DEL INMUEBLE

Inmueble de 1 piso paramentado en un predio medianero con forma trapezoidal, cuyas dimensiones son: frente de 3,69 m y fondo de 3,39 m, logrando una proporción de 1 a 1,1 veces aproximadamente, con frente sobre la Carrera 2. Con el predio 032 conforma una unidad arquitectónica cuyas dimensiones son: frente de 5 m y fondo de 8,9 m, logrando una proporción de 1 a 1,8 veces aproximadamente. Se accede a través del predio 032, que conduce a un espacio cubierto en teja de zinc; el resto del predio no presenta construcciones más allá de las ruinas de muros en adobe y ladrillo. Su fachada consta de un cuerpo con zócalo pintado y alero de madera; cuenta con único vano de acceso con carpinterías de madera.

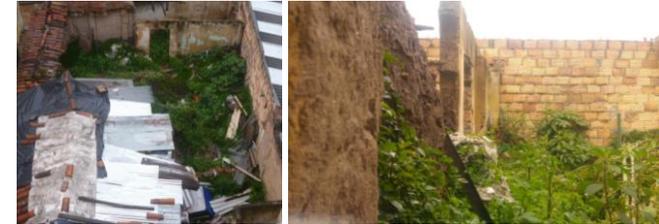
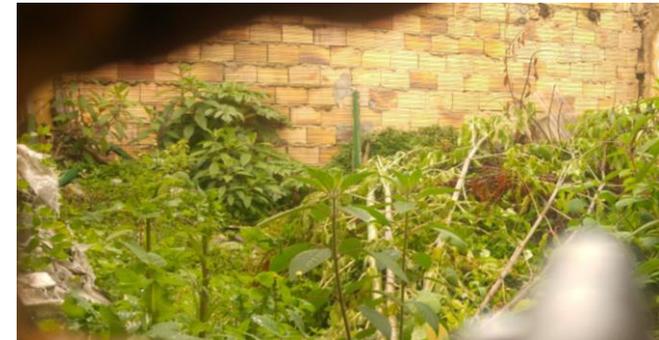
16. FOTOGRAFÍAS INTERIORES

Inmueble construido a finales del siglo XIX, perteneciente al período Republicano. Parte de una unidad arquitectónica que actualmente se encuentra en estado de ruina, conservando únicamente el cerramiento y algunos muros internos. No se conoce su autor, ni constructor; hoy en día es propiedad de Antonio Rigueros y está destinado para urbanización. De acuerdo con la revisión de planos históricos, la manzana en la que se localiza era atravesada por una de las vertientes del Río San Francisco y era parte del llamado Llano de los Jubilados, por lo que su urbanización fue tardía; sin embargo, a principios de siglo XX, según se observa en aerofotografías de la ciudad, el predio tenía una delimitación diferente y estaba ocupado por parte de una edificación con planta en T. Según información gráfica de revisión documental, allí existió una edificación de patio lateral con 3 vanos verticales en su fachada. No se conocen datos de solicitudes de intervención ni de antecedentes de archivo.
