FICHA DE INVENTARIO Y VALORACIÓN DE BIENES CULTURALES INMUEBLES

1.1. Nombre del Bien	KR 2 12 B 28	1.2. Otros nombres	N.A.
1.3. Pertenece a valoración colectiva	No	1.4. Nombre	N.A.

3.1. Departamento	Bogotá	3.2. Municipio	Bogotá D.C.
3.3. Nomenclatura	KR 2 12 B 28	3.4. Nomenclatura antigua	CR 2 No. 13-40 - INT 27
3.5. Barrio	La Concordia	3.6. Código Barrio	003104
3.7. Dentro de sector urbano histórico	Si	3.8. Nombre sector urbano	Sector Urbano Antiguo
3.9. No. de manzana	005	3.10. No. de predio	032
3.11. CHIP	AAA0030JXCN	3.12. Localidad	Candelaria
3.13. Dentro de perímetro urbano	Si	3.14. UPZ	94
3.15. Nombre UPZ	Candelaria

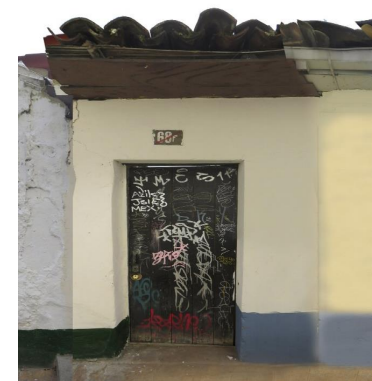
9. FOTOGRAFÍA DEL INMUEBLE

Inmueble de 1 piso paramentado en un predio medianero de forma irregular, cuyas dimensiones son: frente de 1,31 m y fondo de 8,93 m, logrando una proporción de 1 a 6,8 veces aproximadamente con frente sobre la Carrera 2. Con el predio 032 conforma una unidad arquitectónica cuyas dimensiones son: frente de 5 m y fondo de 8.9 m, logrando una proporción de 1 a 1,8 veces aproximadamente. Se accede a través del predio 032, que conduce a un espacio cubierto en teja de zinc; el resto del predio no presenta construcciones más allá de las ruinas de muros en adobe y ladrillo. Su fachada consta de un cuerpo con zócalo pintado y alero de madera; cuenta con único vano de acceso con carpinterías de madera.

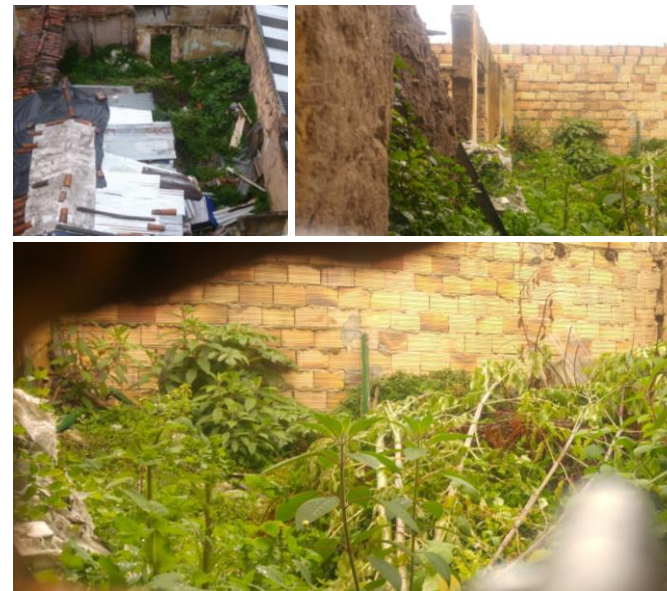
16. FOTOGRAFÍAS INTERIORES

Inmueble construido a finales del siglo XIX, perteneciente al período Republicano. Parte de una unidad arquitectónica que actualmente se encuentra en estado de ruina, conservando únicamente el cerramiento y algunos muros internos. No se conoce su autor, ni constructor; hoy en día es propiedad de Gregoria Rigueros y está destinado para urbanización. De acuerdo con la revisión de planos históricos, la manzana en la que se localiza era atravesada por una de las vertientes del Río San Francisco y era parte del llamado Llano de los Jubilados, por lo que su urbanización fue tardía; sin embargo, a principios de siglo XX, según se observa en aerofotografías de la ciudad, el predio tenía una delimitación diferente y estaba ocupado por parte de una edificación con planta en T. Según información gráfica de revisión documental, allí existió una edificación de patio lateral con 3 vanos verticales en su fachada. No se conocen datos de solicitudes de intervención ni de antecedentes de archivo.

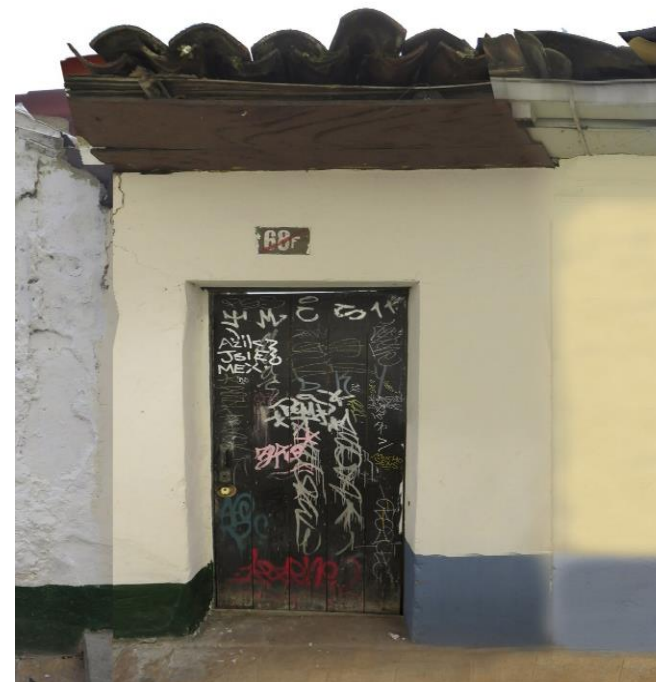
Fachada Sur
Fuente: Equipo Fotografía PEMP Patrimonio Inmueble
