FICHA DE INVENTARIO Y VALORACIÓN DE BIENES CULTURALES INMUEBLES

USO EXCLUSIVO DEL MINISTERIO DE CULTURA		INMUEBLE No	MZ	006
Código Nacional		Hoja 1	PR	002

1.1. Nombre del Bien	CL 12 B BIS A 1 14	1.2. Otros nombres	N.A.
1.3. Pertenece a valoración colectiva	No	1.4. Nombre	N.A.

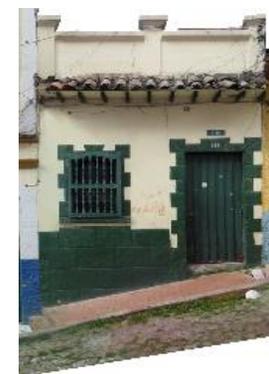
9. FOTOGRAFÍA DEL INMUEBLE

14. DESCRIPCIÓN	
<p>Inmueble de un piso paramentado en un predio medianero con forma rectangular, cuyas dimensiones son: frente de 3.70 m y fondo de 11 m, logrando una proporción de 1 a 3 veces aproximadamente, con frente sobre la Calle 12 B BIS A. La ocupación del predio es total y cuenta con acceso directo a la sala, posterior a la cual están la cocina y un vestíbulo; un patio cubierto separa estos espacios de una alcoba y un baño en la parte posterior. La fachada consta de un nivel con zócalo revocado, alero de madera sobre canes con teja de barro y remate en un ático modulado por 3 machones; consta de un vano rectangular de acceso y otro de ventana, ambos con marco dentado en revoque y pintura. El sistema estructural es de muros de carga con acabado de pañete y pintura, y cubierta a 2 aguas en teja de fibrocemento. Sus carpinterías son en metal y madera.</p>
