1. DENOMINACIÓN

| 1.1. Nombre del Bien | CL 12 B BIS A 1 18 | 1.2. Otros nombres | N.A. |

FICHA DE INVENTARIO Y VALORACIÓN DE BIENES CULTURALES INMUEBLES

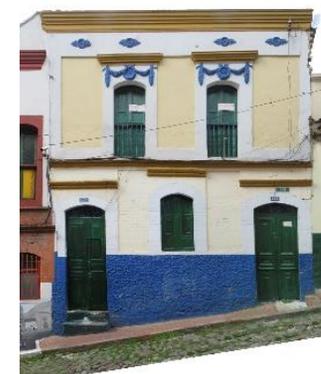
9. FOTOGRAFÍA DEL INMUEBLE

Inmueble de 2 pisos paramentado en un predio medianero con forma rectangular, cuyas dimensiones son: frente de 6 m y fondo de 11.09 m, logrando una proporción de 1 a 1.8 veces aproximadamente, con frente sobre la Calle 12 B BIS A. La ocupación del predio se realiza mediante un volumen compacto, resultado de construir un patio posterior esquintero. Se ingresa mediante un zaguán lateral por el costado oriental, que conduce al espacio original de patio, hoy construido, con escaleras en 2 tramos al segundo piso; por el costado occidental cuenta con 3 habitaciones sin uso y una sala con acceso desde la calle, la cual a su vez cuenta con baño, cocina y escaleras al segundo piso. La fachada es simétrica, consta de 2 niveles diferenciados por una cornisa, con zócalo de acabado rústico y remate en ático con 4 apliques de yeso y cornisa. El primer nivel cuenta con 2 vanos laterales de acceso y uno central de ventana, todos con arco escarzano y marco con remate en cornisa; el segundo nivel cuenta con 2 vanos de puerta ventana con baranda de madera a ras de muro conformando tribunas; ambos vanos, con arco escarzano, cuentan con un marco rematado en cornisa y guirnalda de yeso. Su sistema estructural es de muros de carga en ladrillo con acabado de pañete y pintura, entresijos de madera y cubierta a 2 aguas en teja de fibrocemento y zinc con estructura de madera. Las carpinterías, tanto al interior, como en fachada, son de madera.

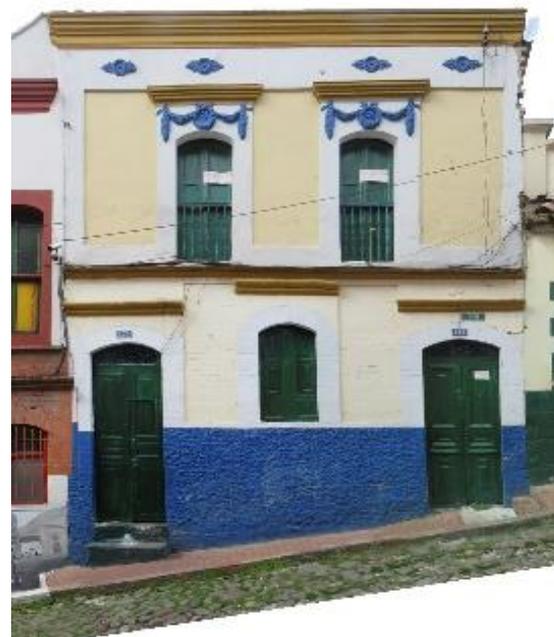
Fachada Sur
Fuente: Equipo Fotografía PEMP Patrimonio Inmueble

Valor estético: De acuerdo con lo descrito, a pesar de que se ha desdibujado la tipología original con modificaciones en la ocupación del predio, el inmueble conserva su distribución inicial, con ingreso por un zaguán, así como su sistema estructural y su fachada simétrica desarrollada en 2 niveles; esta mantiene su diseño original con vanos rematados en arcos y decorados con molduras y apliques de yeso. Se inserta en un perfil urbano heterogéneo en términos de volumetrías y lenguaje arquitectónico, con inmuebles de diferentes períodos (republicano, de transición y moderno).
