FICHA DE INVENTARIO Y VALORACIÓN DE BIENES CULTURALES INMUEBLES

USO EXCLUSIVO DEL MINISTERIO DE CULTURA		INMUEBLE No	MZ	006
Código Nacional		Hoja 1	PR	004

1.1. Nombre del Bien	CL 12 B BIS A 1 24	1.2. Otros nombres	N.A.
1.3. Pertenece a valoración colectiva	No	1.4. Nombre	N.A.

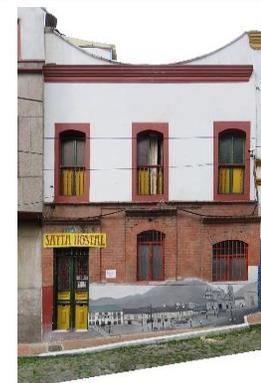
9. FOTOGRAFÍA DEL INMUEBLE

14. DESCRIPCIÓN
Inmueble de 3 pisos, paramentado en un predio medianero con forma rectangular, cuyas dimensiones son: frente de 6 m y fondo de 11.30 m, logrando una proporción de 1 a 1.9 veces aproximadamente, con frente sobre la Calle 12 B BIS A. La ocupación del predio se realiza mediante un volumen con patio lateral cubierto con marquesina y patio posterior esquinero. Se ingresa a través de un zaguán lateral por el occidente, que entrega a un vestíbulo con escaleras al segundo piso junto al patio principal; en la cruja de acceso cuenta con un espacio de sala-comedor y en la parte posterior, con un baño y una habitación. La fachada consta de 2 niveles diferenciados por una moldura, zócalo revocado, cornisa y ático curvo con picos laterales. El primer nivel, con la superficie de ladrillo expuesta, cuenta con un vano lateral de acceso y 2 de ventana, todos con arco escarzano y marco de realce con remate en cornisa; el segundo nivel, con acabado de pañete y pintura, cuenta con 3 vanos de puerta ventana con barandas de forja y madera conformando tribunas a ras de muro, cada uno con marco pintado. El sistema estructural es de muros de carga con cubiertas a 2 aguas en teja de barro y fibrocemento, y las carpinterías son de madera.

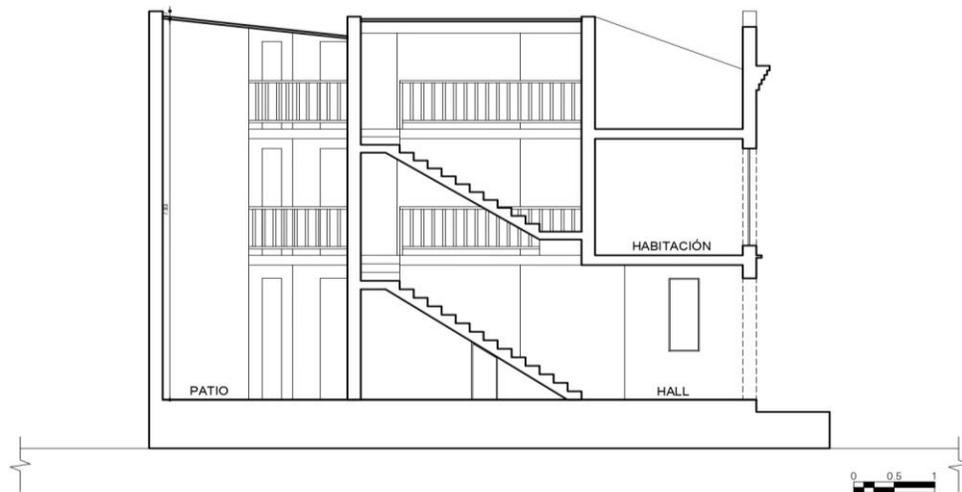
Corte longitudinal
Fuente: Equipo Levantamientos PEMP Patrimonio Inmueble. Restituido con información encontrada en archivo documental.

Valor histórico: El inmueble, construido a comienzos del siglo XX y perteneciente al período republicano, mantiene su tipología original con 2 patios laterales, aunque el principal fue cubierto con marquesina, sin que esto impida tener una lectura clara de la ocupación inicial. Un tercer nivel fue añadido en la parte posterior; sin embargo, conserva su sistema estructural y su distribución espacial con buena parte de sus acabados originales y carpinterías en la fachada. El inmueble es muestra de la arquitectura doméstica tradicional desarrollada en el barrio La Concordia, de acuerdo con las técnicas constructivas de la época.

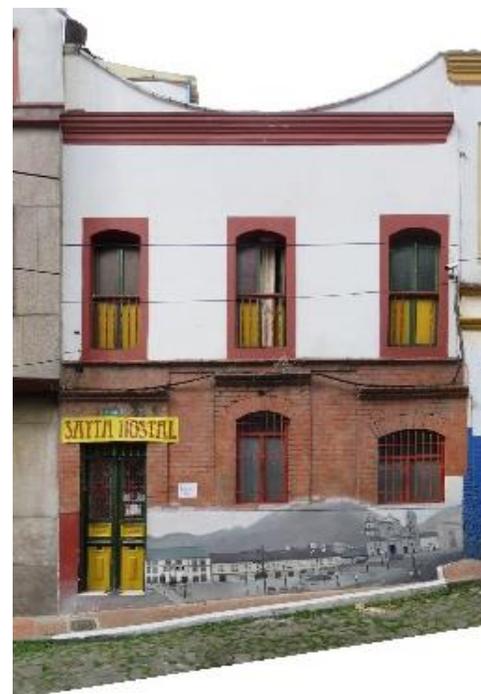
Fachada Sur
Fuente: Equipo Fotografía PEMP Patrimonio Inmueble

Valor estético: De acuerdo con lo descrito, a pesar de sus modificaciones, el inmueble permite una lectura clara de su tipología original, con una distribución en torno a patios laterales e ingreso a través de un zaguán. Asimismo, conserva su sistema estructural y su fachada desarrollada en 2 niveles; esta mantiene su diseño original con vanos rematados en arcos y marcos de realce. En fachada llama la atención la combinación de texturas, lograda al retirar el pañete del muro en primer nivel. Se inserta en un perfil urbano heterogéneo en términos de volumetrías y lenguaje arquitectónico, con inmuebles de diferentes períodos (republicano, de transición y moderno).
