FICHA DE INVENTARIO Y VALORACIÓN DE BIENES CULTURALES INMUEBLES

USO EXCLUSIVO DEL MINISTERIO DE CULTURA		INMUEBLE No	MZ	006
Código Nacional		Hoja 1	PR	005

1.1. Nombre del Bien	CL 12 B BIS A 1 36	1.2. Otros nombres	N.A.
1.3. Pertenece a valoración colectiva	No	1.4. Nombre	N.A.

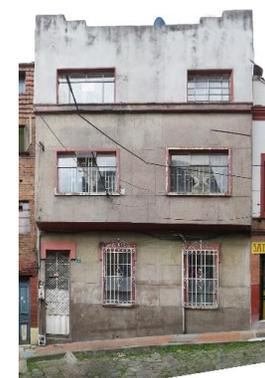
9. FOTOGRAFÍA DEL INMUEBLE

Inmueble de 3 pisos paramentado en un predio medianero con forma rectangular, cuyas dimensiones son: frente de 7.70 m y fondo de 11.21 m, logrando una proporción de 1 a 1.5 veces aproximadamente, con frente sobre la Calle 12 B BIS A. La ocupación del predio es total y se realiza a través de un volumen compacto de 3 niveles con patio posterior cubierto. La fachada consta de 3 niveles y está resuelta en el plano de paramento, aunque cuenta con un volumen en voladizo que corresponde a los 2 niveles superiores. Los dos primeros niveles cuentan con revestimiento en cemento y el último piso, diferenciado por una moldura, cuenta con acabado de pañete y pintura y remata en un ático con escalonamiento en los extremos. El primer nivel consta de un vano de acceso lateral con una moldura superior en revoque y 2 vanos rectangulares de ventana con marco en revoque y rejas de hierro; el nivel 2 está compuesto de 2 vanos horizontales de ventana con marco en revoque, y el nivel 3 consta de 2 vanos horizontales de ventana. Se ingresa al inmueble mediante un zaguán lateral por el occidente, que entrega a un vestíbulo con escaleras a los niveles superiores; en torno a este vestíbulo se dispone un comedor y 4 habitaciones, y en la parte posterior, de cada lado del patio, un baño y la cocina. El sistema estructural es de muros de carga con acabado de pañete y pintura, entresijos de madera, cubierta plana en concreto sobre el volumen y a un agua en teja traslúcida sobre el patio. Las carpinterías son en madera al interior y metálicas en fachada.
