FICHA DE INVENTARIO Y VALORACIÓN DE BIENES CULTURALES INMUEBLES

1.1. Nombre del Bien	CL 12 B BIS A 1 48	1.2. Otros nombres	N.A.
1.3. Pertenece a valoración colectiva	No	1.4. Nombre	N.A.

3.1. Departamento	Bogotá	3.2. Municipio	Bogotá D.C.
3.3. Nomenclatura	CL 12 B BIS A 1 48	3.4. Nomenclatura antigua	N.A.
3.5. Barrio	La Concordia	3.6. Código Barrio	003104
3.7. Dentro de sector urbano histórico	Si	3.8. Nombre sector urbano	Sector Urbano Antiguo
3.9. No. de manzana	006	3.10. No. de predio	007
3.11. CHIP	AAA0030JXOM	3.12. Localidad	Candelaria
3.13. Dentro de perímetro urbano	Si	3.14. UPZ	94
3.15. Nombre UPZ	Candelaria

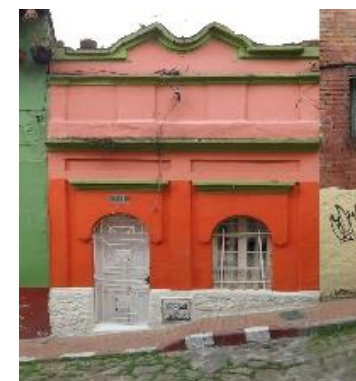
9. FOTOGRAFÍA DEL INMUEBLE

Inmueble de 1 piso con altillo, paramentado en un predio medianero con forma rectangular, cuyas dimensiones son: frente de 7.70 m y fondo de 11.10 m, logrando una proporción de 1 a 1.4 veces aproximadamente, con frente sobre la Calle 12 B BIS A. La ocupación del predio se realiza mediante un volumen con patio lateral cubierto. Se ingresa directamente a la sala, con escaleras al altillo en el que está dispuesta una habitación; posterior a este espacio está el patio, hoy ocupado parcialmente por un baño, y en torno al cual se organizan un salón y una alcoba en la parte posterior. La fachada consta de un piso con zócalo revocado de acabado rústico, friso modulado por 4 machones y remate en ático de perfil irregular con dos picos en el centro. Cuenta con un vano de acceso y una ventana, ambos con arco de medio punto, marco superior y cornisa. El Sistema estructural de muros de carga con acabado de pañete y pintura, entepiso de madera y cubierta a 2 aguas en teja de barro y teja traslúcida. Las carpinterías al interior son en madera, pero en fachada son metálicas.

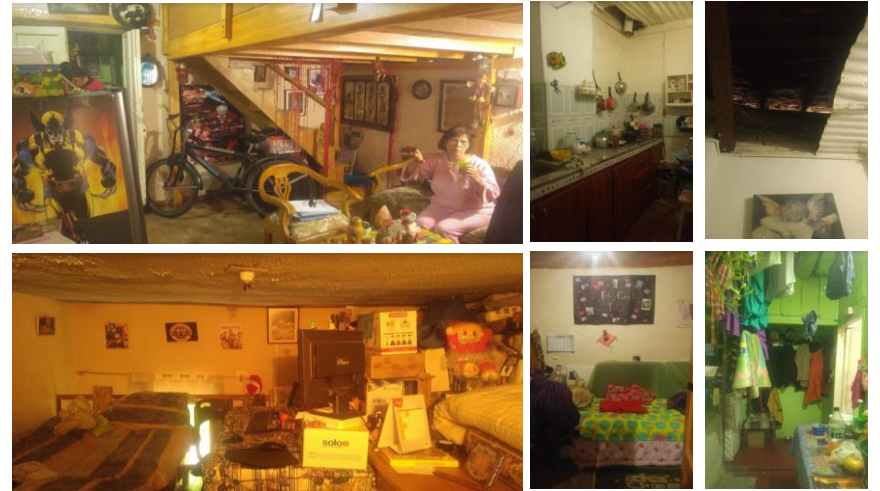
16. FOTOGRAFÍAS INTERIORES

Valor estético: De acuerdo con lo descrito, a pesar de sus modificaciones, aún se puede tener una lectura clara de la tipología original, en cuyo patio lateral se construyó un baño. Al interior también se observa una alteración en la espacialidad, dada por la construcción de un altillo en madera. Conserva su fachada, resuelta en el plano de paramento y con proporciones modestas en comparación con las de los inmuebles colindantes, con remate en ático de perfil irregular; esta mantiene también su configuración de vanos rematados en arcos de medio punto con ornamentación en la parte superior. Se inserta en un perfil urbano heterogéneo en términos de volumetrías y lenguaje arquitectónico, con inmuebles de diferentes períodos (republicano, de transición y moderno).
