1.1. Nombre del Bien	CL 12 C 1 55	1.2. Otros nombres	N.A.
1.3. Pertenece a valoración colectiva	No	1.4. Nombre	N.A.

3.1. Departamento	Bogotá	3.2. Municipio	Bogotá D.C.
3.3. Nomenclatura	CL 12 C 1 55	3.4. Nomenclatura antigua	CR 1 A No. 13-94/96
3.5. Barrio	La Concordia	3.6. Código Barrio	003104
3.7. Dentro de sector urbano histórico	Si	3.8. Nombre sector urbano	Sector Urbano Antiguo
3.9. No. de manzana	006	3.10. No. de predio	014
3.11. CHIP	AAA0030JXXS	3.12. Localidad	Candelaria
3.13. Dentro de perímetro urbano	Si	3.14. UPZ	94
3.15. Nombre UPZ	Candelaria

FICHA DE INVENTARIO Y VALORACIÓN DE BIENES CULTURALES INMUEBLES

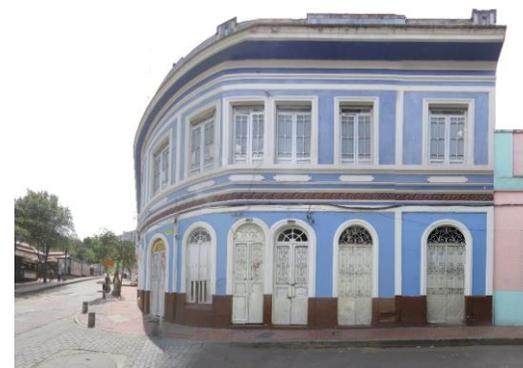
9. FOTOGRAFÍA DEL INMUEBLE

14. DESCRIPCIÓN	
<p>Inmueble de 2 pisos paramentado en un predio esquinero con forma trapezoidal, cuyas dimensiones son: frente de 11.66 m y fondo de 14.28 m, logrando una proporción de 1 a 1.2 veces aproximadamente, con frentes sobre la Calle 12 C y la Carrera 1 A. La ocupación del predio se realiza mediante un volumen de 2 niveles con patio central cubierto y esquina curva; en aerofotografías se observa que en la esquina nororiental se presenta una interrupción de la cubierta, que bien puede deberse a la demolición de parte de esta edificación o a la construcción de una terraza en un nivel superior. La fachada es uniforme en ambos costados, consta de 2 niveles diferenciados por un friso, zócalo revocado y remate en cornisa y ático modulado por machones con aplique rectangulares. El primer piso cuenta con 11 vanos con arco de medio punto y marco de realce: 7 de acceso y 4 de ventana, 3 de ellas selladas; el segundo nivel cuenta con 11 vanos rectangulares de ventana perfectamente alineados con los vanos del nivel inferior, cada uno con marco de realce y apoyados sobre una cornisa. El sistema estructural es de muros de carga con acabado de pañete y pintura y cubierta a 2 aguas en teja de barro; las carpinterías son en metal y madera.</p>
