**FICHA DE INVENTARIO Y VALORACIÓN DE BIENES CULTURALES INMUEBLES**

1.1. Nombre del Bien	KR 1 12 B 41	1.2. Otros nombres	N.A.
1.3. Pertenece a valoración colectiva	No	1.4. Nombre	N.A.

3.1. Departamento	Bogotá	3.2. Municipio	Bogotá D.C.
3.3. Nomenclatura	KR 1 12 B 41	3.4. Nomenclatura antigua	CR 1 No. 13-51/57/59
3.5. Barrio	La Concordia	3.6. Código Barrio	003104
3.7. Dentro de sector urbano histórico	Si	3.8. Nombre sector urbano	Sector Urbano Antiguo
3.9. No. de manzana	007	3.10. No. de predio	001
3.11. CHIP	AAA0030JYJH	3.12. Localidad	Candelaria
3.13. Dentro de perímetro urbano	Si	3.14. UPZ	94
3.15. Nombre UPZ	Candelaria

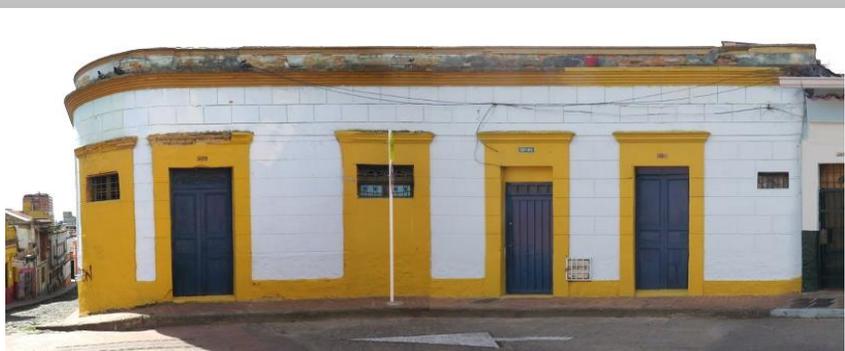
**9. FOTOGRAFÍA DEL INMUEBLE**

**14. DESCRIPCIÓN**  
 Inmueble de 1 piso y sótano, paramentado en un predio esquinero con forma irregular y esquina redondeada, cuyas dimensiones son: frente de 13.79 m y fondo de 7.70 m, logrando una proporción de 1 a 1.8 veces aproximadamente, con frentes sobre la Carrera 1 y la Calle 12 B BIS. La ocupación del predio se realiza mediante un volumen con patio lateral cubierto. Se ingresa por el costado oriental a través de un zaguán central que conduce al patio, al cual se desciende por unas escaleras, puesto que está ubicado al nivel del sótano; en torno a él se organizan 4 alcobas en primer nivel, una de ellas con acceso desde el exterior. La fachada es continua en ambos costados y consta de un piso con vanos verticales, zócalo revocado y remate en cornisa y ático. Por el costado sur cuenta con un vano de ventana con marco revocado y cornisa superior, además de 3 vanos inferiores de ventana resultado de una intervención para ventilar e iluminar el sótano; por el costado oriental cuenta con 3 vanos de acceso y 1 de ventana con marco revocado y cornisa, y 1 adicional de ventana de un período posterior. El sistema estructural es de muros de carga con acabado de pañete y pintura, entresijos de madera y cubierta a 2 aguas en teja de fibrocemento. Las carpinterías son en madera, aunque algunas en fachada fueron reemplazadas por metal.

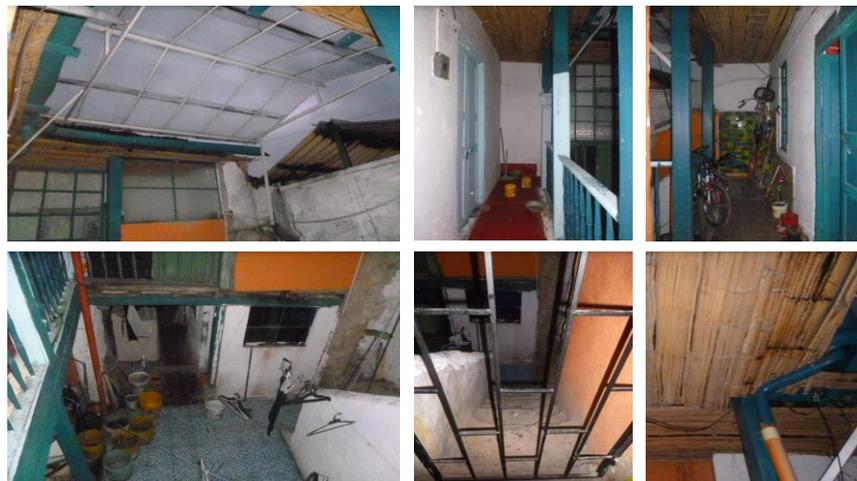
### 16. FOTOGRAFÍAS INTERIORES

**Valor estético:** A pesar de sus modificaciones, aún se puede tener una lectura clara de la tipología original; el inmueble mantiene su organización en torno a un patio lateral, aunque su espacialidad fue modificada al excavar un sótano. Al interior conserva gran parte de sus acabados y carpintería de madera originales, entre los que destaca el cancel vidriado con calado superior. Conserva también su fachada influenciada por el lenguaje academicista, pero con interpretaciones y variaciones locales de acuerdo con las técnicas constructivas, materiales y requerimientos espaciales del contexto; en ella destaca el remate en ático ocultando la cubierta tradicional en teja de barro y el diseño a partir de vanos regularizados con marcos ornamentales, hoy con modificaciones en sus dimensiones. Se inserta armónicamente en un perfil urbano homogéneo en términos de altura, volumetría y lenguaje arquitectónico.

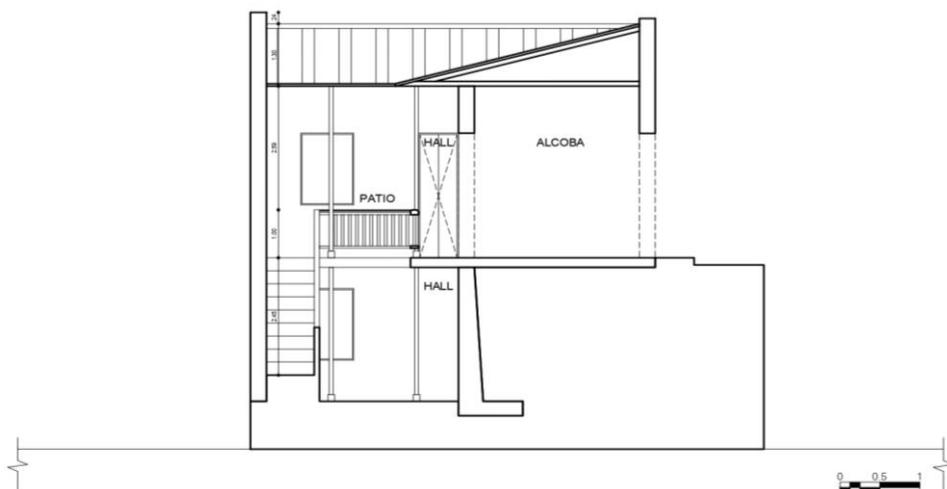
**Corte longitudinal**
**Fuente:** Equipo Levantamientos PEMP Patrimonio Inmueble

**Valor histórico:** En este inmueble, construido durante las primeras décadas del s. XX y procedente del periodo republicano, aún es legible la tipología original de patio lateral a pesar de la instalación de una marquesina para cubrir este espacio. Entre sus modificaciones, destaca la excavación de un sótano, que alteró sustancialmente su espacialidad al interior y el diseño de fachada, en la cual fue necesario modificar los vanos para iluminar y ventilar las habitaciones del nivel inferior. El inmueble es muestra de la arquitectura doméstica tradicional desarrollada en el barrio La Concordia, de acuerdo con las técnicas constructivas de la época.
