FICHA DE INVENTARIO Y VALORACIÓN DE BIENES CULTURALES INMUEBLES
USO EXCLUSIVO DEL MINISTERIO DE CULTURA

INMUEBLE No MZ 007

1.1. Nombre del Bien	CL 12 B BIS 1 10	1.2. Otros nombres	N.A.
1.3. Pertenece a valoración colectiva	No	1.4. Nombre	N.A.

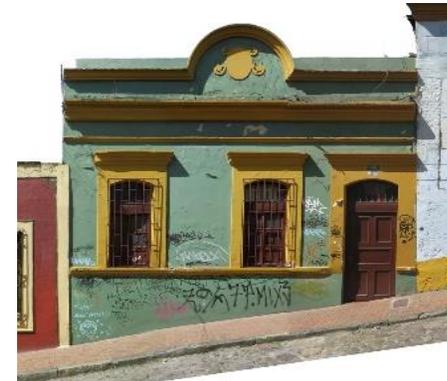
9. FOTOGRAFÍA DEL INMUEBLE

14. DESCRIPCIÓN	
<p>Inmueble de un piso paramentado en un predio medianero con forma rectangular, cuyas dimensiones son: frente de 7.9 m y fondo de 23.3 m, logrando una proporción de 1 a 2.9 veces aproximadamente, con frente sobre la Calle 12 B BIS. La ocupación del predio se realiza mediante un volumen con patios laterales y traspatio, todos ellos cubiertos. A él se accede mediante un zaguán lateral por el costado oriental, que conduce directamente al patio principal, en torno al cual están dispuestos los espacios del primer volumen. La fachada consta de un piso con zócalo de revoque con moldura superior y remate en cornisa y ático compuesto con arco central y moldura ornamental; cuenta con un vano lateral de acceso y dos vanos de ventana, todos rematados con arco escarzano, sobre marco y cornisa superior. El Sistema estructural de muros de carga con acabado de pañete y pintura, y cubierta a 2 aguas en teja de fibrocemento y marquesina. En fachada cuenta con carpintería metálica y de madera.</p>

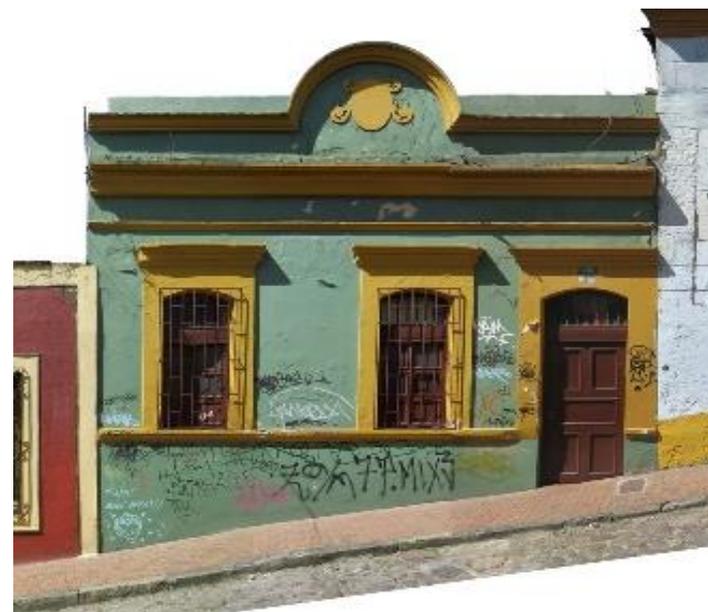
Fachada Sur

Valor estético: A pesar de sus modificaciones, aún se puede tener una lectura clara de la tipología original; el inmueble mantiene su distribución espacial en torno a patios laterales, aunque estos fueron cubiertos. Conserva también su fachada influenciada por el lenguaje academicista, pero con interpretaciones y variaciones locales de acuerdo con las técnicas constructivas, materiales y requerimientos espaciales del contexto; en ella destaca el diseño a partir de vanos con marcos ornamentales que resaltan su verticalidad y el remate en ático ocultando la cubierta tradicional en teja de barro. Se inserta armónicamente en un perfil urbano homogéneo en términos de altura, volumetría y lenguaje arquitectónico.
