**FICHA DE INVENTARIO Y VALORACIÓN DE BIENES  
CULTURALES INMUEBLES**
**USO EXCLUSIVO DEL MINISTERIO DE CULTURA**

INMUEBLE No MZ 007

1.1. Nombre del Bien	CL 12 B BIS 1 48	1.2. Otros nombres	N.A.
1.3. Pertenece a valoración colectiva	No	1.4. Nombre	N.A.

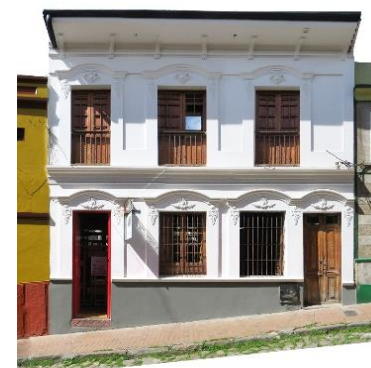
**9. FOTOGRAFÍA DEL INMUEBLE**

<b>14. DESCRIPCIÓN</b>	
<p>Inmueble de 2 pisos paramentado en un predio medianero con forma rectangular, cuyas dimensiones son: frente de 7.40 m y fondo de 22.38 m, logrando una proporción de 1 a 3 veces aproximadamente, con frente sobre la Calle 12 B BIS. La ocupación del predio se realiza mediante un volumen de única crujía frontal y patio posterior. Se ingresa directamente al espacio de la librería, posterior al cual está el patio; cuenta también con acceso independiente al segundo piso a través de un zaguán lateral con escaleras por el costado occidental. La fachada consta de 2 niveles diferenciados por una cornisa, con zócalo revocado y remate en alero de caja con revoque sobre ménsulas. El nivel 1 cuenta 2 vanos rectangulares de ventana en el centro y uno de acceso en cada costado, todos con rematados por una cornisa continua con arco rebajado por cada vano y apliques de guirnalda en yeso; el segundo nivel cuenta con 3 vanos de puerta ventana con marco, barandas en forja y pasamanos de madera conformando tribunas a ras de muro, y una cornisa con las mismas características de la del nivel inferior. El Sistema estructural es de muros de carga con acabado de pañete y pintura, y cubierta a 2 aguas en teja de fibrocemento. Las carpinterías en fachada sin de madera.</p>

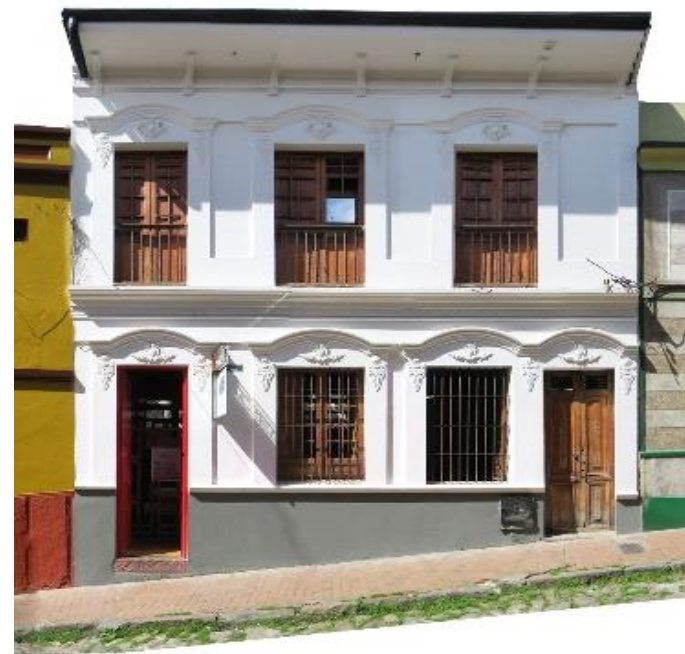
Fachada Sur

**Valor estético:** De acuerdo con lo descrito, el inmueble perdió una parte de su volumetría original, lo cual impide tener una lectura clara de su tipología. Sin embargo, conserva la crujía principal, en la que se adaptó una librería, su sistema estructural de muros portantes con cubierta a 2 aguas, y su fachada desarrollada en 2 niveles; esta mantiene su diseño original con vanos rematados en arcos y marcos de realce y molduras ornamentales, y tribunas en el segundo piso, con los cuales se inserta armónicamente en un perfil urbano homogéneo en términos de altura, volumetría y lenguaje arquitectónico.
