FICHA DE INVENTARIO Y VALORACIÓN DE BIENES CULTURALES INMUEBLES

1.1. Nombre del Bien	KR 1 A 12 B 46	1.2. Otros nombres	N.A.
1.3. Pertenece a valoración colectiva	No	1.4. Nombre	N.A.

3.1. Departamento	Bogotá	3.2. Municipio	Bogotá D.C.
3.3. Nomenclatura	KR 1 A 12 B 46	3.4. Nomenclatura antigua	CR 1 A No. 13-54/58
3.5. Barrio	La Concordia	3.6. Código Barrio	003104
3.7. Dentro de sector urbano histórico	Si	3.8. Nombre sector urbano	Sector Urbano Antiguo
3.9. No. de manzana	007	3.10. No. de predio	009
3.11. CHIP	AAA0030JYSK	3.12. Localidad	Candelaria
3.13. Dentro de perímetro urbano	Si	3.14. UPZ	94
3.15. Nombre UPZ	Candelaria

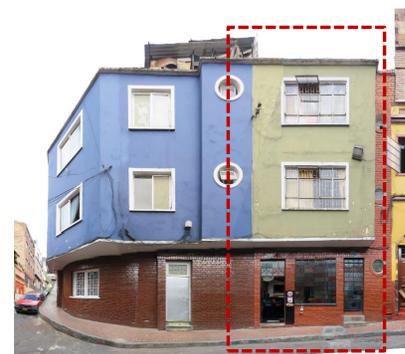
9. FOTOGRAFÍA DEL INMUEBLE

El predio, cuyas dimensiones son frente de 6 m y fondo de 7.59 m, logrando una proporción de 1 a 1.3 veces aproximadamente, con frente sobre la Carrera 1 A, hace parte de una unidad arquitectónica conformada con el predio 010, colindante por el norte, constituida por un inmueble de 4 pisos paramentado en 2 predios, uno medianero y otro esquinero, cuyas dimensiones son: frente de 12 m y fondo de 7.59 m, logrando una proporción de 1 a 1.6 veces aproximadamente, con frentes sobre la Carrera 1 A y la Calle 12 B BIS A. La ocupación de los predios se realiza mediante un volumen de 4 niveles con patio central posterior; actualmente se encuentra dividida en 2 multifamiliares, cada uno con 2 accesos independientes, uno a través de un vestíbulo con escaleras a los pisos superiores, y otro, a un apartamento en primer piso, con zona social, baño, cocina y patio. La fachada por ambos frentes consta de 2 cuerpos: un basamento paramentado en ladrillo a la vista, correspondiente al primer piso, con esquina curva, y un cuerpo superior de 2 niveles con acabado de pañete y pintura. El nivel 4 lo constituyen espacios de servicios añadidos en la parte posterior, por lo cual no son perceptibles en la fachada. En cada nivel se localizan diferentes vanos rectangulares de ventana y en la fachada occidente sobresale 2 ejes verticales de vanos de ventanas circulares. El conjunto remata con una cornisa. Su sistema estructural de pórtico y entrepisos de concreto reforzado, con cubierta plana de concreto y a 2 aguas en teja de fibrocemento; los muros divisorios son en ladrillo con acabado de revoque y pintura. Las carpinterías en fachada son metálicas, mientras que al interior son en madera.

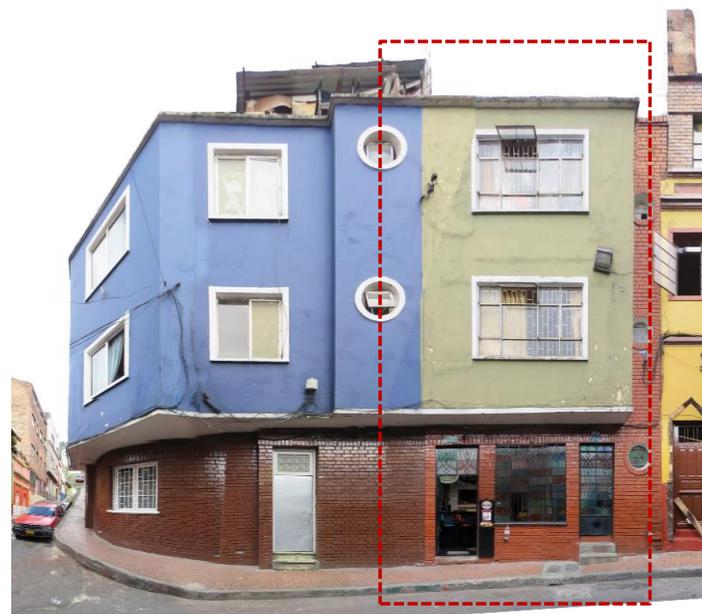
Fachada Occidente

Valor estético: Se identifican elementos del repertorio formal del periodo transición, representados por la utilización de una geometría sencilla con un diseño logrado a partir de la yuxtaposición de volúmenes prismáticos, y el uso de elementos como marcos, cornisas o las carpinterías metálicas con óculos en el frente occidental. A pesar de su lenguaje moderno, se inserta armónicamente en un perfil urbano homogéneo en términos de altura, volumetría y lenguaje arquitectónico.
