**FICHA DE INVENTARIO Y VALORACIÓN DE BIENES CULTURALES INMUEBLES**

1.1. Nombre del Bien	CL 12 B BIS A 1 53	1.2. Otros nombres	N.A.
1.3. Pertenece a valoración colectiva	No	1.4. Nombre	N.A.

3.1. Departamento	Bogotá	3.2. Municipio	Bogotá D.C.
3.3. Nomenclatura	CL 12 B BIS A 1 53	3.4. Nomenclatura antigua	N.A.
3.5. Barrio	La Concordia	3.6. Código Barrio	003104
3.7. Dentro de sector urbano histórico	Si	3.8. Nombre sector urbano	Sector Urbano Antiguo
3.9. No. de manzana	007	3.10. No. de predio	011
3.11. CHIP	AAA0030JYUZ	3.12. Localidad	Candelaria
3.13. Dentro de perímetro urbano	Si	3.14. UPZ	94
3.15. Nombre UPZ	Candelaria

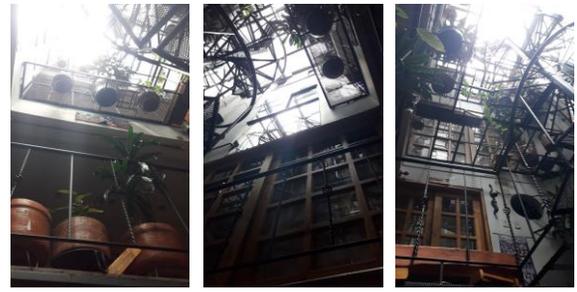
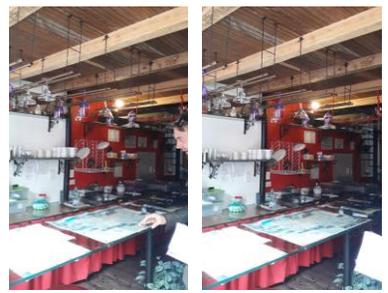
**16. FOTOGRAFÍAS INTERIORES**

Inmueble de 5 pisos paramentado en un predio medianero rectangular, cuyas dimensiones son: frente de 5 m y fondo de 12.06 m, logrando una proporción de 1 a 2.4 veces aproximadamente, con frente sobre la Calle 12 B BIS A. La ocupación del predio se realiza mediante un volumen con patio lateral cubierto con marquesina al oriente. Se ingresa a través de un zaguán lateral por el costado oriental, hoy con uso de depósito, el cual conduce directamente al patio en el que están las escaleras de caracol a los niveles superiores, y en torno al cual están organizados los espacios del primer nivel, correspondientes a una cocina con acceso independiente desde la calle y una habitación posterior con baño interno. Los niveles 2, 3 y 4 disponen cada uno de 2 alcobas con baño privado y servicios. El último cuenta con una pequeña terraza en la parte posterior. La fachada es simétrica, consta de un cuerpo de 3 niveles diferenciados por cornisas, con remate en alero de caja en madera. El nivel 1 cuenta con una moldura intermedia delimitando un zócalo, con un vano rectangular de ventana en el centro y un acceso en cada costado, cada uno de ellos con un marco revocado. Los niveles 2 y 3 constan cada uno de 3 vanos de ventana: uno central con arco de medio punto y repisa triangular, y uno rectangular con marco revocado en cada costado. El sistema estructural es pórticos de concreto con entresijos de madera y cubierta a 2 aguas en teja de fibrocemento. Los muros divisorios son en ladrillo con acabado de pañete y pintura. En fachada las carpinterías son metálicas, mientras que al interior son de madera.

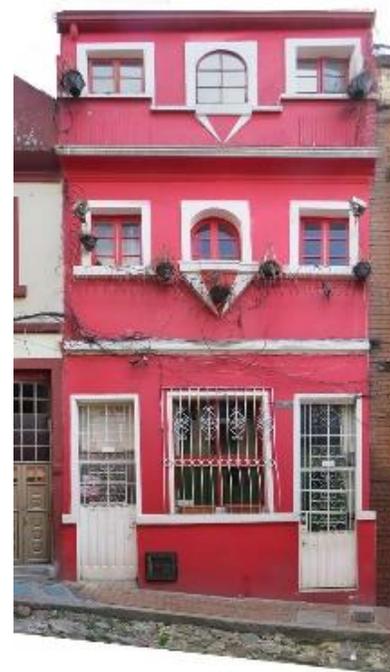
Fachada Norte

**Valor estético:** Se identifican elementos del repertorio formal del periodo de Arquitectura de Transición, representados por la utilización de la simetría y geometría sencilla, elementos decorativos como cornisas y marcos, así como diferentes formas en vanos, de los cuales se destacan los de arco de medio punto con repisa triangular. A pesar de la transformación externa, la fachada mantiene su unidad estética, que le permite insertarse armónicamente en un perfil urbano homogéneo en términos de altura, volumetría y lenguaje arquitectónico.
