**FICHA DE INVENTARIO Y VALORACIÓN DE BIENES
CULTURALES INMUEBLES**
USO EXCLUSIVO DEL MINISTERIO DE CULTURA

INMUEBLE No MZ 007

1.1. Nombre del Bien	CL 12 B BIS A 1 39	1.2. Otros nombres	N.A.
1.3. Pertenece a valoración colectiva	No	1.4. Nombre	N.A.

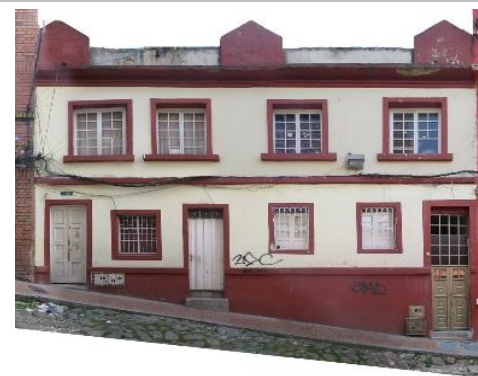
9. FOTOGRAFÍA DEL INMUEBLE

14. DESCRIPCIÓN	
<p>Inmueble de 2 pisos paramentado en un predio medianero con forma rectangular, cuyas dimensiones son: frente de 10.90 m y fondo de 12.01 m, logrando una proporción de 1 a 1.1 veces aproximadamente, con frente sobre la Calle 12 B BIS A. La ocupación del predio se realiza mediante un volumen con patio lateral cubierto al occidente. Se ingresa al inmueble por un zaguán lateral por el costado occidental, el cual conduce al patio, en torno al cual están distribuidos una sala-comedor, 2 cocinas y una habitación, en lo que corresponde a una unidad de vivienda. También cuenta con un acceso independiente a otra unidad de vivienda al oriente, con sala-comedor, cocina, baño y una habitación; un acceso por el costado oriental conduce a través de escaleras a otra unidad de vivienda en el nivel 2. La fachada consta de un cuerpo de 2 niveles diferenciados por una cornisa, con zócalo revocado, cornisa y remate en un ático modulado por 3 machones con remate triangular. El primer nivel cuenta con 3 vanos rectangulares de ventana intercalados con 3 de acceso, todos ellos con marco pintado. El nivel 2 consta de 4 vanos rectangulares de ventana con marco revocado y repisa. El sistema estructural es de muros de carga con acabado de pañete y pintura, con cubierta a 2 aguas en teja de fibrocemento y zinc. Conserva algunas de sus carpinterías de madera, aunque otras fueron reemplazadas por metálicas.</p>

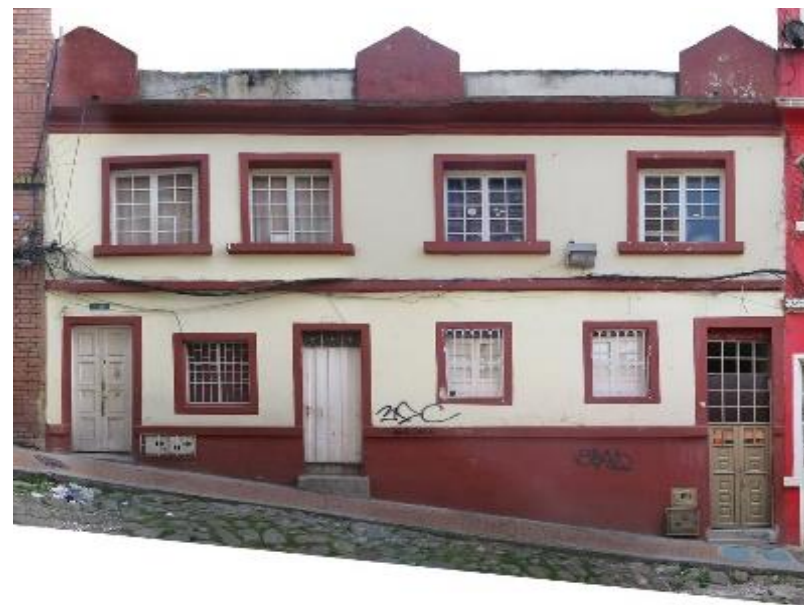
Fachada Norte
Fuente: Equipo Levantamientos PEMP Patrimonio Inmueble. Restituido con información encontrada en archivo documental.

Valor estético: Se identifican elementos del repertorio formal del periodo de Arquitectura de Transición, representados por la utilización de la simetría y sencillez geométrica como determinantes compositivas, y elementos como cornisas, marcos y remate en ático con machones ocultando la cubierta tradicional a 2 aguas. A pesar de la transformación externa, la fachada mantiene las proporciones y disposición original de los vanos, que le permite insertarse armónicamente en un perfil urbano homogéneo en términos de altura, volumetría y lenguaje arquitectónico.
