FICHA DE INVENTARIO Y VALORACIÓN DE BIENES CULTURALES INMUEBLES

USO EXCLUSIVO DEL MINISTERIO DE CULTURA		INMUEBLE No	MZ	007
Código Nacional		Hoja 1	PR	016

1.1. Nombre del Bien	CL 12 B BIS A 1 21	1.2. Otros nombres	N.A.
1.3. Pertenece a valoración colectiva	No	1.4. Nombre	N.A.

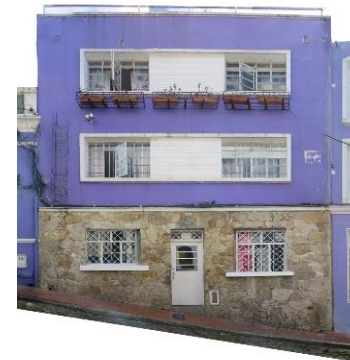
9. FOTOGRAFÍA DEL INMUEBLE

Inmueble de 4 pisos paramentado en un predio medianero con forma rectangular, cuyas dimensiones son: frente de 7.78 m y fondo de 12 m, logrando una proporción de 1 a 1.5 veces aproximadamente, con frente sobre la Calle 12 B BIS A. La ocupación del predio se realiza mediante un volumen compacto con aislamiento posterior. Se ingresa por un pasillo central que conduce a un vestíbulo con escaleras a los niveles superiores, en torno al cual están distribuidos una alcoba y un comedor en crujía de acceso, y una alcoba, cocina y bodega en la parte posterior, precediendo al traspatio. La fachada, con un diseño simétrico, consta de un cuerpo de 3 niveles diferenciados por una cornisa revocada y un cambio de textura, que en primer nivel está determinada por el uso de lajas de piedra a la vista, mientras en los superiores, por el acabado de pañete y pintura; el nivel 4 no es visible en fachada, ya que se encuentra retrocedido. El nivel 1 cuenta con un vano central de acceso y dos de ventana con alfajía revocada. Los niveles 2 y 3 cuentan cada uno con dos vanos de ventanas separadas por un muro retrocedido, y enmarcadas por una moldura con revoque y pintura. El sistema estructural es mixto de muros de carga y pórticos de concreto, con muros divisorios de ladrillo y entrepisos de madera. La cubierta es plana de concreto y a 2 aguas en imitación de teja de barro en el volumen añadido. Los muros cuentan con acabado de pañete y pintura y las carpinterías son metálicas en fachada y en madera al interior.

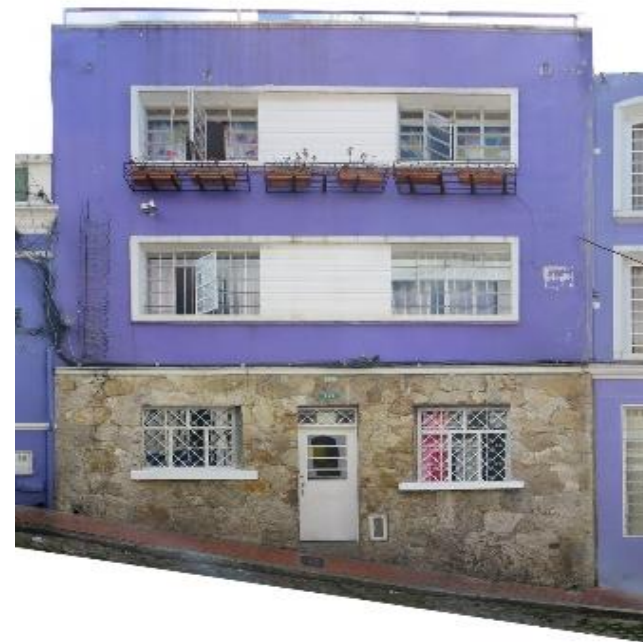
Fachada Norte
Fuente: Equipo Levantamientos PEMP Patrimonio Inmueble

Valor histórico: Este inmueble, construido en la década de 1940 y perteneciente al periodo de transición, conserva su tipología original de volumen compacto con patio posterior, aunque su volumetría fue modificada al adicionar un volumen en la cubierta, conformando un cuarto piso. Conserva su sistema estructural y el diseño de fachada, con características de este período, en que se adaptaban las tipologías tradicionales desarrolladas en el barrio La Concordia en función de las nuevas tendencias estilísticas, pero de acuerdo con las técnicas constructivas de la época.
