FICHA DE INVENTARIO Y VALORACIÓN DE BIENES CULTURALES INMUEBLES

1.1. Nombre del Bien	KR 1 12 B 7	1.2. Otros nombres	N.A.
1.3. Pertenece a valoración colectiva	No	1.4. Nombre	N.A.

3.1. Departamento	Bogotá	3.2. Municipio	Bogotá D.C.
3.3. Nomenclatura	KR 1 12 B 7	3.4. Nomenclatura antigua	N.A.
3.5. Barrio	La Concordia	3.6. Código Barrio	003104
3.7. Dentro de sector urbano histórico	Si	3.8. Nombre sector urbano	Sector Urbano Antiguo
3.9. No. de manzana	008	3.10. No. de predio	001
3.11. CHIP	AAA0030JZEP	3.12. Localidad	Candelaria
3.13. Dentro de perímetro urbano	Si	3.14. UPZ	94
3.15. Nombre UPZ	Candelaria

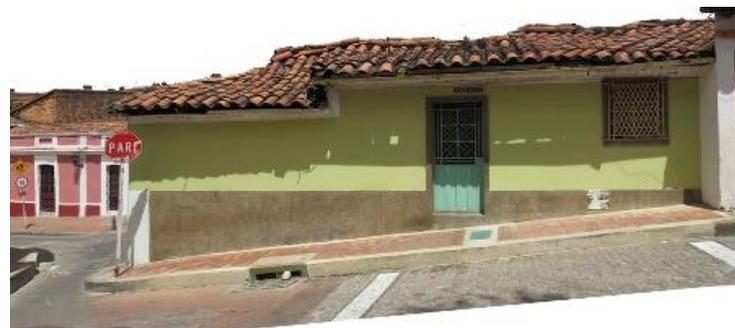
9. FOTOGRAFÍA DEL INMUEBLE

14. DESCRIPCIÓN
 Inmueble de 1 piso y 1 sótano, paramentado en un predio esquinero con forma irregular, cuyas dimensiones son: frente de 10.41 m y fondo de 6.36 m, logrando una proporción de 1 a 1.6 veces aproximadamente, con frentes sobre la Carrera 1 y la Calle 12B. La ocupación del predio es total a través de un único volumen. Desde la carrera 1, se accede a la edificación a través de un vano de acceso que entrega a una sala comedor, en esta se ubica una escalera de un tramo que conduce al sótano, en el cual funciona una habitación. En el primer piso, además de la sala, se localiza un depósito, una alcoba con baño y una cocina. Las fachadas en general, constan de 1 cuerpo que remata en una cubierta con alero y canal metálica, cuentan con una cornisa superior y un zócalo en granito pulido. La fachada sobre la Calle 12B consta de 1 vano de acceso de acento vertical; mientras la fachada por la Carrera 1 consta de 1 vano de acceso de acento vertical y marco de realce en granito pulido, además de 1 vano de ventana rectangular con reja sobrepuesta. Su carpintería es metálica en puertas, ventanas y rejas de fachada, la escalera que conduce al sótano es en concreto, y el entrepiso es de madera. Su cubierta es a 2 aguas en teja de barro.

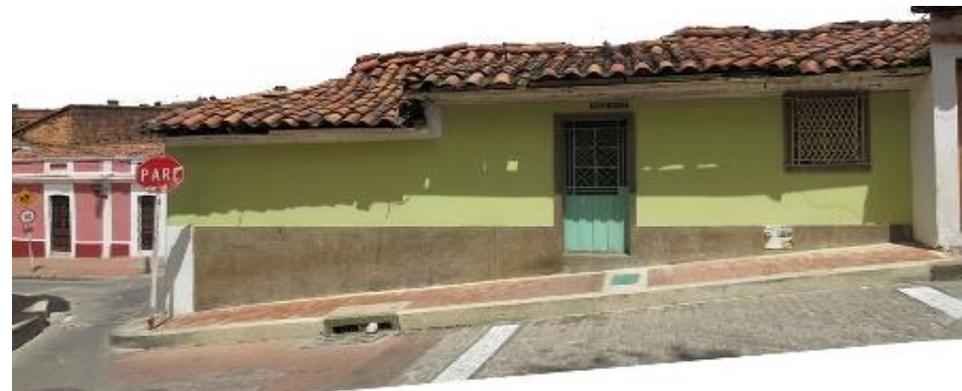
Fachada Oriente

Valor estético: De acuerdo con lo descrito y su valoración histórica, el inmueble puede leerse de forma integral a pesar de sus modificaciones e intervenciones, comparte con las edificaciones colindantes elementos de fachada que permiten construir un perfil urbano homogéneo, como su cubierta en alero de cubierta y zócalo.
