FICHA DE INVENTARIO Y VALORACIÓN DE BIENES CULTURALES INMUEBLES

INMUEBLE No MZ 008

1.1. Nombre del Bien	CL 12 B 1 8	1.2. Otros nombres	N.A.
1.3. Pertenece a valoración colectiva	No	1.4. Nombre	N.A.

Código de identificación	Hoja 1
003104008002	de 5

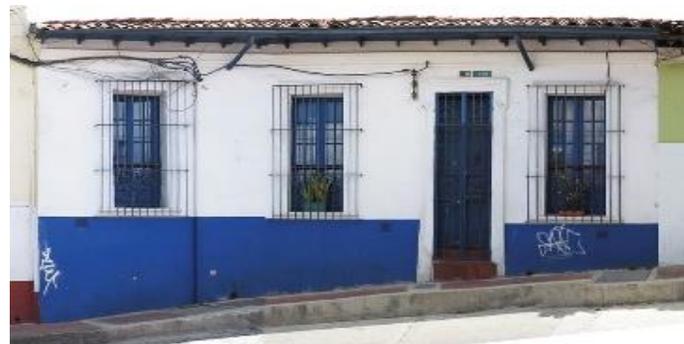
9. FOTOGRAFÍA DEL INMUEBLE

14. DESCRIPCIÓN	
<p>Inmueble de 1 piso, paramentado en un predio medianero con forma irregular, cuyas dimensiones son: frente de 10.50 m y fondo de 11.96 m, logrando una proporción de 1 a 1.1 veces aproximadamente, con frente sobre la calle 12B. La ocupación del predio se realiza a través de un volumen con patio central cubierto. Se accede a la edificación a través de un zaguán lateral que conduce al patio central, alrededor de este se localizan 2 alcobas, 2 baños, una cocina, un depósito, un comedor y una sala. Desde el zaguán se ingresa a una oficina que se localiza en la crujía frontal. La fachada consta de 1 cuerpo, 4 vanos de acento vertical con marco de realce, zócalo de pintura, y remata en un alero con canes de madera a la vista y canal metálica. Sus vanos corresponden a 1 vano de acceso y 3 vanos de ventanas con reja de metal sobrepuesta. Los muros cuentan con un revestimiento de pañete y pintura, su carpintería es de madera en puertas y ventanas de fachada, y su cubierta es de teja de barro con canal metálica.</p>

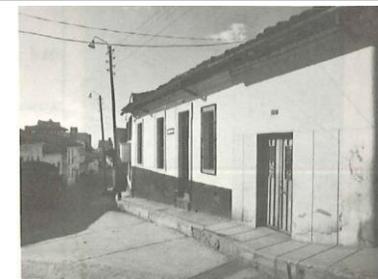
11. FOTOGRAFÍA ANTIGUA

Fuente: Recorridos fotográficos por el centro de Bogotá, Noviembre 1981 - Febrero 1982. Colcultura
