FICHA DE INVENTARIO Y VALORACIÓN DE BIENES CULTURALES INMUEBLES

USO EXCLUSIVO DEL MINISTERIO DE CULTURA		INMUEBLE No	MZ	008
Código Nacional		Hoja 1	PR	007

1.1. Nombre del Bien	CL 12 B 1 48	1.2. Otros nombres	N.A.
1.3. Pertenece a valoración colectiva	No	1.4. Nombre	N.A.

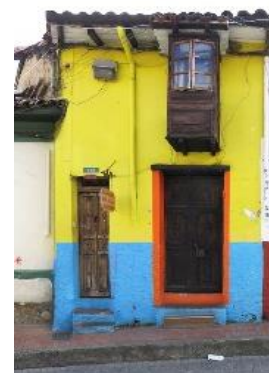
9. FOTOGRAFÍA DEL INMUEBLE

14. DESCRIPCIÓN
 Inmueble de 2 pisos paramentado en un predio medianero de forma irregular, cuyas dimensiones son: frente de 3.80 m y fondo de 28.50 m, logrando una proporción de 1 a 7.5 veces aproximadamente. Conformar una unidad arquitectónica con el predio 003104008006, colindante por su lado sur. La ocupación de los predios se realiza a través de 2 volúmenes separados por un patio cubierto, el volumen frontal es una crujía simple, el posterior es de patio central. El primero se subdivide en un local comercial a su costado oriente, y un local y un hall que tienen acceso a la vivienda al lado occidente. El segundo volumen cuenta con una circulación central que conduce al patio, a los lados de esta se localizan 2 salas, un comedor y una cocina, y alrededor del patio se encuentran 3 alcobas, un baño y un depósito. El local del lado oriental de la primera crujía corresponde al predio 006. La fachada de la unidad es de 1 cuerpo, remata en un alero con canes de madera a la vista y canal metálica y cuenta con un zócalo de pañete rústico y vanos de acento vertical. Su primer piso consta de 3 vanos de acceso y 1 vano de ventana con reja metálica tipo pecho de paloma, el segundo piso consta de un vano de ventana de características similares a la anterior, y de un gabinete con tejadillo en teja de barro. El lado occidente de la fachada hace referencia al predio 007. Los muros cuentan con un revestimiento de pañete y pintura, y la mayoría de su carpintería es en madera. La cubierta del volumen frontal y parte de la cubierta del segundo volumen son a 2 aguas en teja de barro, la construcción posterior cuenta con una cubierta en teja de fibrocemento y teja traslucida.
