**FICHA DE INVENTARIO Y VALORACIÓN DE BIENES
CULTURALES INMUEBLES**
USO EXCLUSIVO DEL MINISTERIO DE CULTURA

INMUEBLE No	MZ	008
Hoja 1	PR	008

1.1. Nombre del Bien	CL 12 B 1 56	1.2. Otros nombres	N.A.
1.3. Pertenece a valoración colectiva	No	1.4. Nombre	N.A.

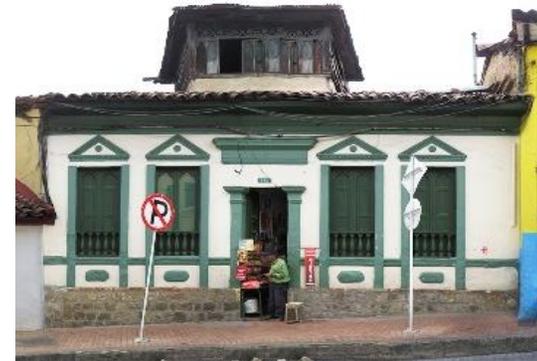
9. FOTOGRAFÍA DEL INMUEBLE

14. DESCRIPCIÓN
 Inmueble de 2 pisos, paramentado en un predio medianero de forma irregular, cuyas dimensiones son: frente de 9.92 m y fondo de 28.44 m, logrando una proporción de 1 a 2.9 veces aproximadamente, con frente sobre la calle 12B. La ocupación del predio se realiza a través de 2 volúmenes, uno frontal con patio lateral y otro de construcción posterior localizado en el patio posterior. Según los planos que se encuentran en el archivo del IDPC, el inmueble cuenta con un corredor central que comunica con el patio posterior y distribuye a cada uno de sus espacios. Consta en la parte frontal de: 1 sala, 1 comedor, 1 sala de estar, y una cocina; en la parte posterior se localizan: 3 alcobas, 1 bodega, 2 baños y un local. La fachada es de 2 cuerpos, el 1° correspondiente al 1° piso es simétrico, mi entras el segundo hace referencia al altillo que se localiza en la parte central de la crujía frontal. El 1° piso consta de un sobre cimienta a la vista en piedra y ladrillo, 1 vano central de acceso con portada, y 4 vanos de ventanas verticales, estos últimos cuentan con una balaustrada, una moldura inferior en el antepecho y una moldura superior triangular tipo frontón; la fachada remata con una cornisa corrida y alero. El 2° cuerpo consta de una ventana corrida y alero de cajón. Los muros cuentan con un revestimiento de pañete y pintura, y su carpintería de fachada en madera.

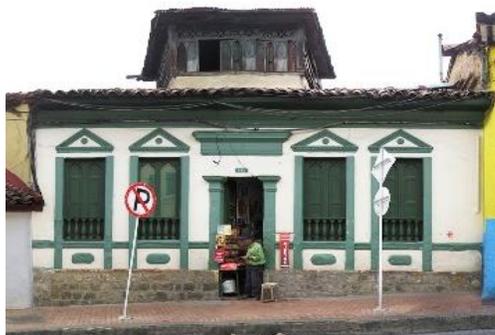
Fachada Sur

Valor estético: De acuerdo con lo descrito y su valoración histórica, el inmueble puede leerse de forma integral a pesar de sus modificaciones e intervenciones. Comparte elementos ornamentales y funcionales de fachada como alero, zócalo, molduras y carpinterías, con los inmuebles colindantes, de tal manera que hace parte de un perfil urbano homogéneo.
