FICHA DE INVENTARIO Y VALORACIÓN DE BIENES CULTURALES INMUEBLES

1.1. Nombre del Bien	KR 1 A 12 B 12	1.2. Otros nombres	N.A.
1.3. Pertenece a valoración colectiva	No	1.4. Nombre	N.A.

3.1. Departamento	Bogotá	3.2. Municipio	Bogotá D.C.
3.3. Nomenclatura	KR 1 A 12 B 12	3.4. Nomenclatura antigua	N.A.
3.5. Barrio	La Concordia	3.6. Código Barrio	003104
3.7. Dentro de sector urbano histórico	Si	3.8. Nombre sector urbano	Sector Urbano Antiguo
3.9. No. de manzana	008	3.10. No. de predio	010
3.11. CHIP	AAA0030JZPA	3.12. Localidad	Candelaria
3.13. Dentro de perímetro urbano	Si	3.14. UPZ	94
3.15. Nombre UPZ	Candelaria

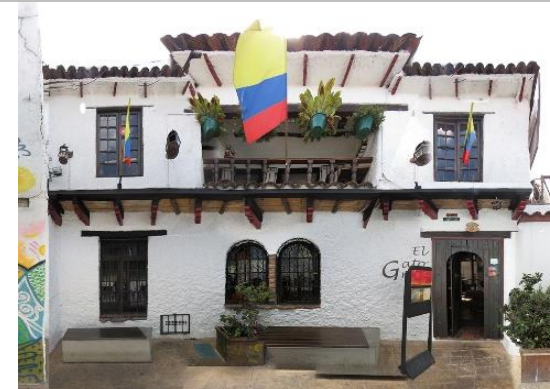
9. FOTOGRAFÍA DEL INMUEBLE

Inmueble de dos pisos paramentado en un predio medianero, cuyas dimensiones son 9.59m de frente sobre la carrera 1 A por 9.95m de fondo, dando una proporción de 1 a 1.03 veces. Según aerofotografía actual, la ocupación del predio se realiza a partir de un volumen frontal de única crujía con patio posterior, en el cual se localizan volúmenes más pequeños de construcción posterior. Se ingresa al inmueble a través de un hall lateral sur, el cual comunica con una escalera de un tramo y dos espacios que funcionan como salas. En la parte posterior se ubica una escalera de 3 tramos, un espacio con una tarima, y tres espacios más que funcionan también como salas, la del lado sur cuenta con un acceso que se comunica con el predio 009. En el segundo piso se localiza un salón y una terraza. La fachada cuenta en el primer nivel con cuatro vanos, dos laterales de acceso y dos centrales de ventanas; mientras que el segundo nivel consta de dos ventanas rectangulares sobre los accesos del primer piso y un balcón retrocedido del paramento. La fachada es remata por un alero que en su parte media se eleva un poco más. Su escalera de 3 tramos y su entrepiso son en madera, así como su estructura de cubierta, la cual es con acabado en teja de barro en volumen frontal. Los pisos son cerámicos, y los muros se encuentran pafietados con acabado en pintura.
