FICHA DE INVENTARIO Y VALORACIÓN DE BIENES CULTURALES INMUEBLES

1. DENOMINACIÓN				
1.1. Nombre del Bien	CL 12 B BIS 1 51	1.2. Otros nombres	N.A.	
1.3. Pertenece a valoración colectiva	No	1.4. Nombre	N.A.	
2. CLASIFICACIÓN TIPOLOGICA

3. LOCALIZACIÓN				
3.1. Departamento	Bogotá	3.2. Municipio	Bogotá D.C.	
3.3. Nomenclatura	CL 12 B BIS 1 51	3.4. Nomenclatura antigua	N.A.	
3.5. Barrio	La Concordia	3.6. Código Barrio	003104

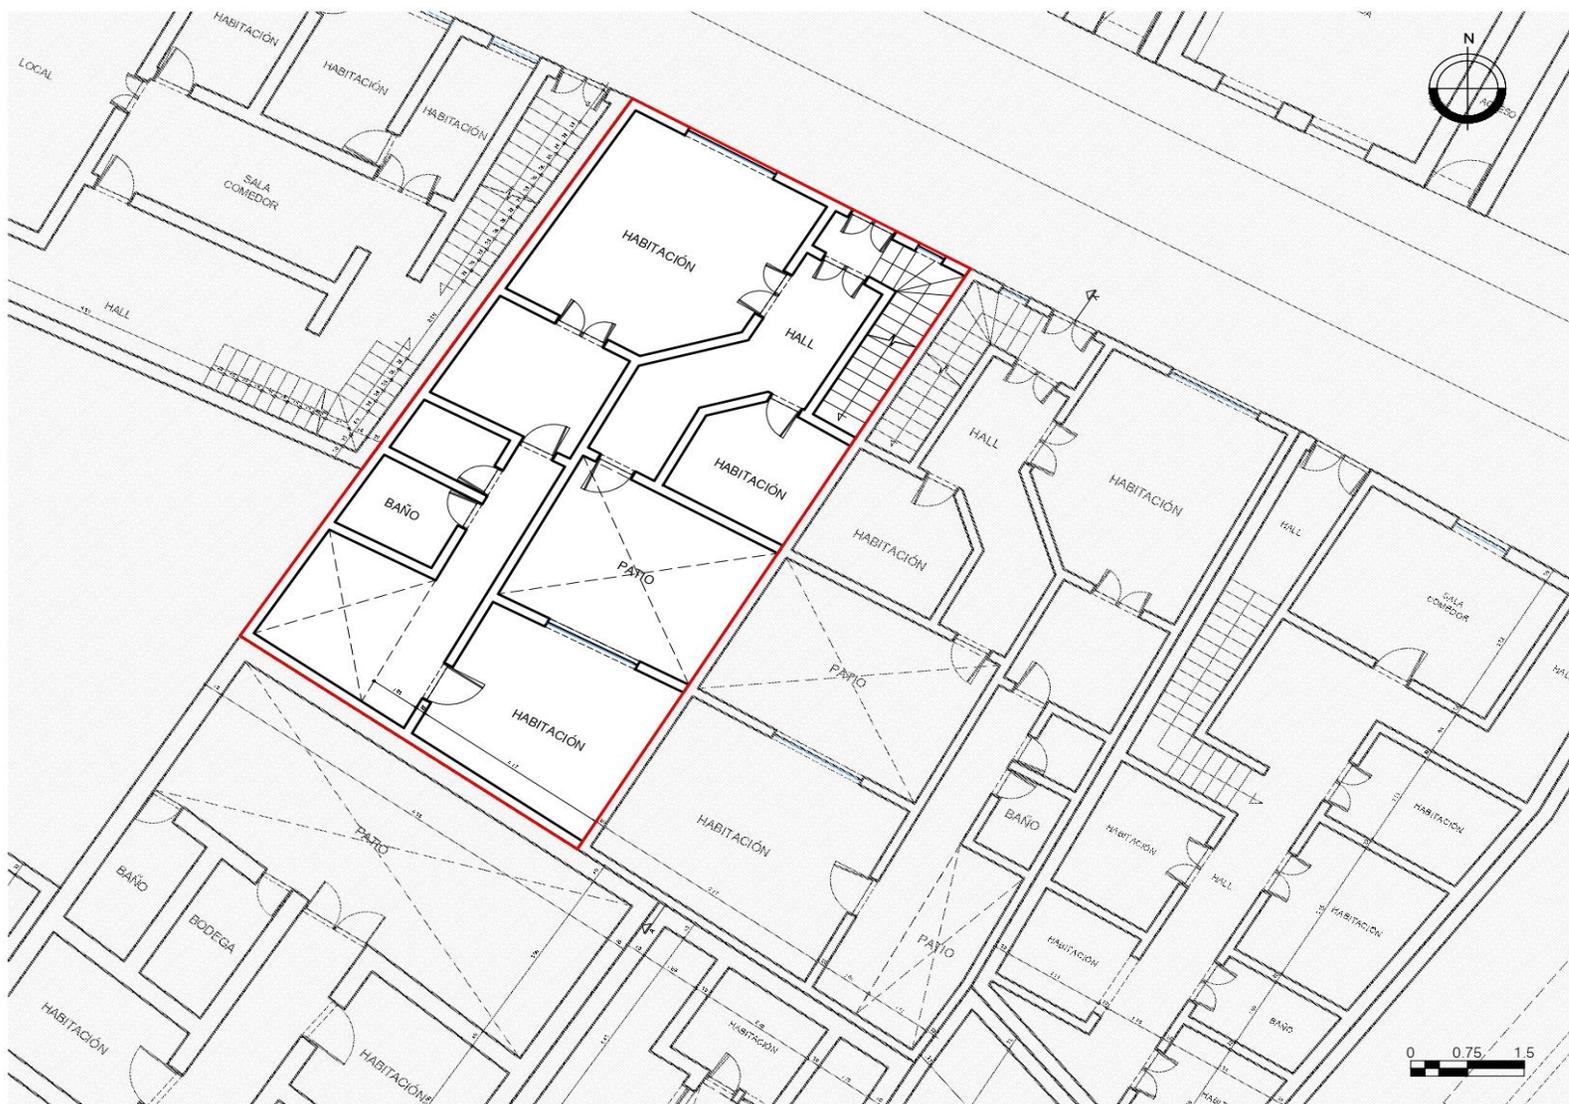
Planta primer piso

14. DESCRIPCIÓN
 Inmueble de dos pisos paramentado en un predio medianero de forma irregular, cuyas dimensiones son: 7.7m de frente sobre la calle 12 B Bis por 14.19m de fondo, dando una proporción de 1 a 1.84 veces. La ocupación del predio se realiza a partir de un volumen con patio lateral y traspatio esquinero posterior. Según los planos de archivo del IDPC; el inmueble cuenta en su primer piso con un hall de entrada, 3 habitaciones y 2 baños; al lado del hall se localiza la escalera que comunica con el segundo nivel. La fachada del inmueble, al igual que la planta, es simétrica al predio del lado oriente. Esta se compone de 2 cuerpos separados por una cornisa, el primer cuerpo cuenta con: un zócalo de ladrillo a la vista, un vano de acceso y 2 vanos de ventanas. El segundo cuerpo es en ladrillo a la vista y consta de dos vanos de ventanas, uno es de forma circular y esta inserto en un cuadro pañetado, el otro es rectangular y cuenta con una repisa. Este cuerpo posee además una decoración especial con elementos cilíndricos que forman una franja superior e inferior y que enmarcan la segunda ventana. Toda la fachada es rematada por un ático que posee una franja en piedra con un relieve de formas geométricas. La cubierta se resuelve a varias aguas con acabado en teja de fibrocemento.
