FICHA DE INVENTARIO Y VALORACIÓN DE BIENES CULTURALES INMUEBLES

INMUEBLE No MZ 008

1.1. Nombre del Bien	CL 12 B BIS 1 45	1.2. Otros nombres	N.A.
1.3. Pertenece a valoración colectiva	No	1.4. Nombre	N.A.

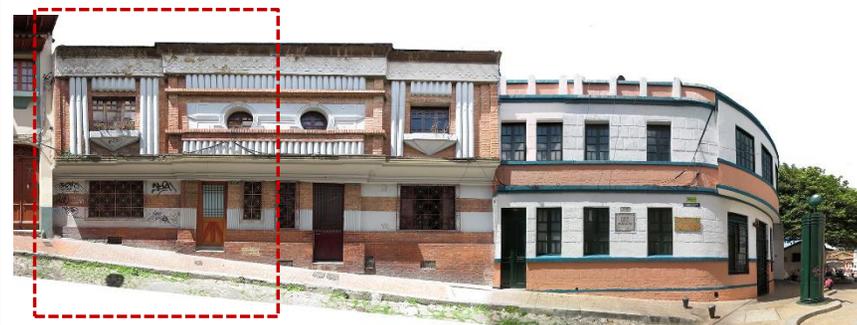
9. FOTOGRAFÍA DEL INMUEBLE

14. DESCRIPCIÓN
<p>Inmueble de dos pisos de altura paramentado en un predio medianero, cuyas dimensiones son 7.48m de frente sobre la calle 12 B Bis por 15.9m de fondo, dando una proporción de 1 a 2.12 veces. La ocupación del predio se realiza a partir de un volumen con patio lateral y traspatio esquinero posterior. Según los planos de archivo del IDPC; el inmueble cuenta en su primer piso con un hall de entrada, 3 habitaciones y 2 baños; al lado del hall se localiza la escalera que comunica con el segundo nivel. La fachada del inmueble, al igual que la planta, es simétrica al predio del lado oriente. Esta se compone de 2 cuerpos separados por una cornisa, el primer cuerpo cuenta con: un zócalo de ladrillo a la vista, un vano de acceso y 2 vanos de ventanas. El segundo cuerpo es en ladrillo a la vista y consta de dos vanos de ventanas, uno es de forma circular y esta inserto en un cuadro pañetado, el otro es rectangular y cuenta con una repisa. Este cuerpo posee además una decoración especial con elementos cilíndricos que forman una franja superior e inferior y que enmarcan la segunda ventana. Toda la fachada es rematada por un ático que posee una franja en piedra con un relieve de formas geométricas. La cubierta se resuelve a varias aguas con acabado en teja de fibrocemento.</p>

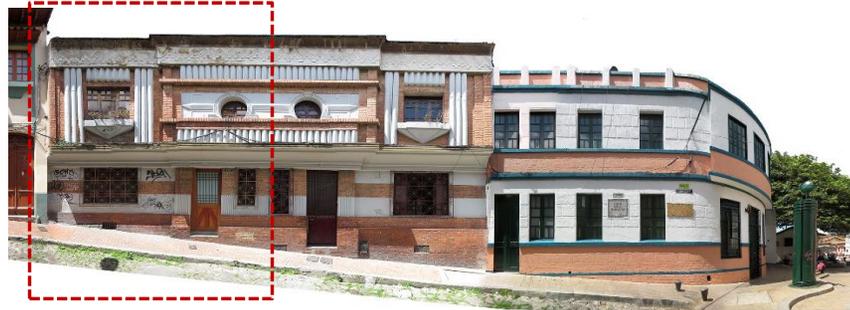
Fachada Norte

Valor estético: el inmueble cuenta con una fachada singular en la que se resalta el manejo del ladrillo y el uso de elementos cilíndricos decorativos. Su composición simétrica, con la del predio colindante al lado oriente, es única entre los inmuebles del barrio la Concordia.
