FICHA DE INVENTARIO Y VALORACIÓN DE BIENES CULTURALES INMUEBLES
USO EXCLUSIVO DEL MINISTERIO DE CULTURA

INMUEBLE No MZ 008

Hoja 1 PR 015

1.1. Nombre del Bien	CL 12 B BIS 1 33	1.2. Otros nombres	N.A.
1.3. Pertenece a valoración colectiva	No	1.4. Nombre	N.A.

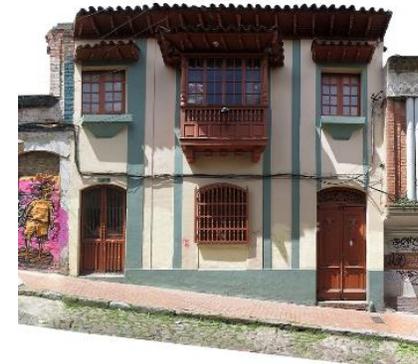
9. FOTOGRAFÍA DEL INMUEBLE

14. DESCRIPCIÓN	
<p>Inmueble de dos pisos paramentado en un predio medianero, cuyas dimensiones son: 8.19m de frente sobre la Calle 12 B Bis por 16.15m de fondo, dando una proporción de 1 a 1.97 veces. La ocupación del predio es total, solo se conserva del inmueble original su crujía frontal. Según planos de revisión documental, se accede al inmueble a través de dos puertas laterales, la del lado occidente conduce directamente a una escalera de dos tramos, mientras la del lado opuesto comunica con un hall que distribuye a: una sala comedor, 5 alcobas y un baño. La fachada del inmueble es de un cuerpo con zócalo y remate de alero con canes a la vista, cuenta en su primer piso con una puerta a cada extremo y una ventana en el medio, todas con forma de arco escarzano y carpintería en madera; en el segundo piso se encuentra una ventana a extremo, y un gabinete en la mitad. La cubierta de la crujía principal es en madera, mientras la de los demás volúmenes es en teja de fibrocemento y translúcida.</p>

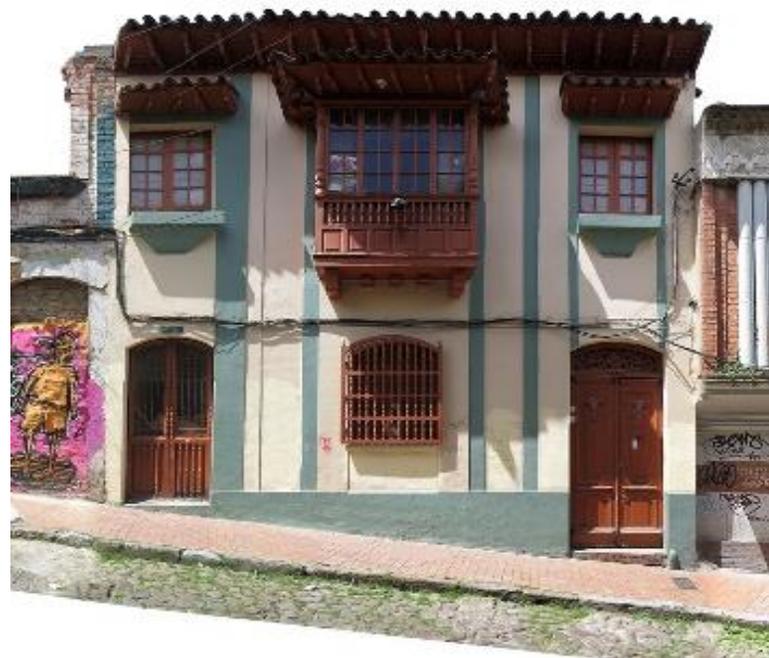
Fachada Norte
Fuente: Equipo Levantamientos PEMP Patrimonio Inmueble. Restituido con información encontrada en archivo documental.

Valor estético: la composición de su fachada es singular dentro de los inmuebles del barrio la concordia, ya que es una de las pocas que cuenta con un gabinete ene I segundo piso. Su altura equivalente a los inmuebles colindantes y los elementos de fachada que comparte con sus fachadas, como zócalo y alero, ayudan a la conformación de una imagen homogénea.
