**FICHA DE INVENTARIO Y VALORACIÓN DE BIENES CULTURALES INMUEBLES**

<b>1. DENOMINACIÓN</b>				
1.1. Nombre del Bien	KR 1 12 B 15	1.2. Otros nombres	N.A.	
1.3. Pertenece a valoración colectiva	No	1.4. Nombre	N.A.	
<b>2. CLASIFICACIÓN TIPOLOGICA</b>

3.1. Departamento	Bogotá	3.2. Municipio	Bogotá D.C.	
3.3. Nomenclatura	KR 1 12 B 15	3.4. Nomenclatura antigua	N.A.	
3.5. Barrio	La Concordia	3.6. Código Barrio	003104

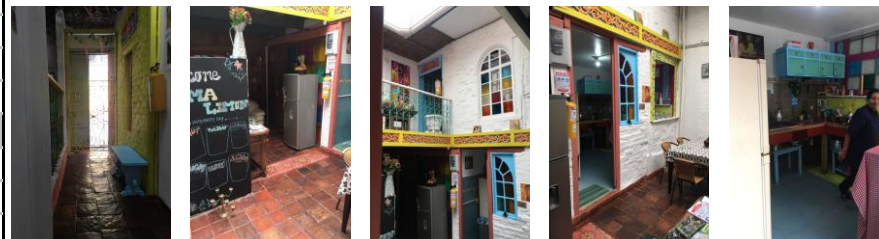
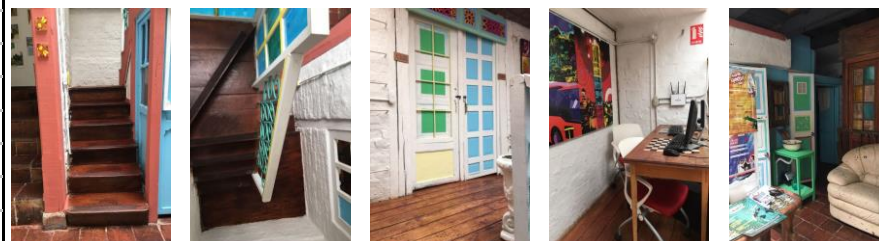
**16. FOTOGRAFÍAS INTERIORES**

Inmueble de 1 y 2 pisos paramentado en un predio medianero, cuyas dimensiones son 8.9m de frente sobre la Carrera 1 por 13m de fondo, dando una proporción de 1 a 1.46 veces. La ocupación del predio se realiza a partir de un volumen con patio central, el cual se encuentra cubierto por una marquesina. Se accede a la edificación a través de dos puertas, una oriental que da directamente a una alcoba, la cual se encuentra generalmente cerrada; y otra al lado occidente que comunica con un zaguán que conduce al patio, al lado sur de este se localiza una escalera que lleva al segundo piso construido en la parte posterior. La fachada consta de tres vanos, dos correspondientes a las puertas de los extremos ya mencionadas y uno intermedio que responde a una ventana rectangular con reja metálica de tipo arrodillada; sobre estos se localiza una hilada horizontal en ladrillo puesto en diagonal a modo de moldura, que antecede el alero con canes a la vista. El entrepiso es en madera; los pisos son en baldosa cerámica; la carpintería es en madera tanto interna como externa; y la cubierta tiene un acabado exterior en teja de barro.
