FICHA DE INVENTARIO Y VALORACIÓN DE BIENES CULTURALES INMUEBLES

INMUEBLE No MZ 009

1.1. Nombre del Bien	CL 12 1 52	1.2. Otros nombres	N.A.
1.3. Pertenece a valoración colectiva	No	1.4. Nombre	N.A.

3.1. Departamento	Bogotá	3.2. Municipio	Bogotá D.C.
3.3. Nomenclatura	CL 12 1 52	3.4. Nomenclatura antigua	N.A.
3.5. Barrio	La Concordia	3.6. Código Barrio	003104
3.7. Dentro de sector urbano histórico	Si	3.8. Nombre sector urbano	Sector Urbano Antiguo
3.9. No. de manzana	009	3.10. No. de predio	007
3.11. CHIP	AAA0030KAPA	3.12. Localidad	Candelaria
3.13. Dentro de perímetro urbano	Si	3.14. UPZ	94
3.15. Nombre UPZ	Candelaria

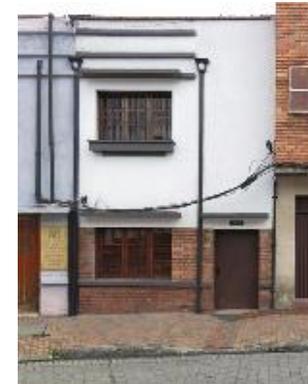
9. FOTOGRAFÍA DEL INMUEBLE

Inmueble de 2 pisos paramentado en un predio medianero con forma irregular, cuyas dimensiones son: frente de 4.6 m y fondo de 10.8 m, logrando una proporción de 1 a 2.3 veces aproximadamente, con frente sobre la Calle 12. La ocupación del predio se realiza a través de un volumen patio lateral cubierto y patio posterior esquinero. Se ingresa a través de un acceso lateral que lleva a un vestíbulo tras el que se localiza el patio lateral, una escalera central y varios espacios en su contorno: 5 oficinas, 2 baños y un depósito. La fachada consta de un primer nivel con un vano rectangular de acceso y otro de ventana, dispuestos sobre un muro de ladrillo a la vista; el segundo nivel consta de una ventana lateral sobre un muro revocado y pintado. El conjunto remata con una cornisa lisa. El sistema estructural es de muros de carga ladrillo con revestimiento de pañete y pintura, entrepiso en madera, cubierta a un y 2 aguas en teja de barro, fibro cemento y teja traslúcida, con canal metálica sobre una estructura en madera. Carpintería interior de madera y exterior metálica. Los vanos de fachada tienen una ornamentación en forjado de hierro y molduras en ladrillo con acabado en pañete. Los pisos son de baldosa de gres y cielorraso de madera en listones machihembrados y yeso con pintura; escalera con peldaños en madera y barandas en el mismo material.

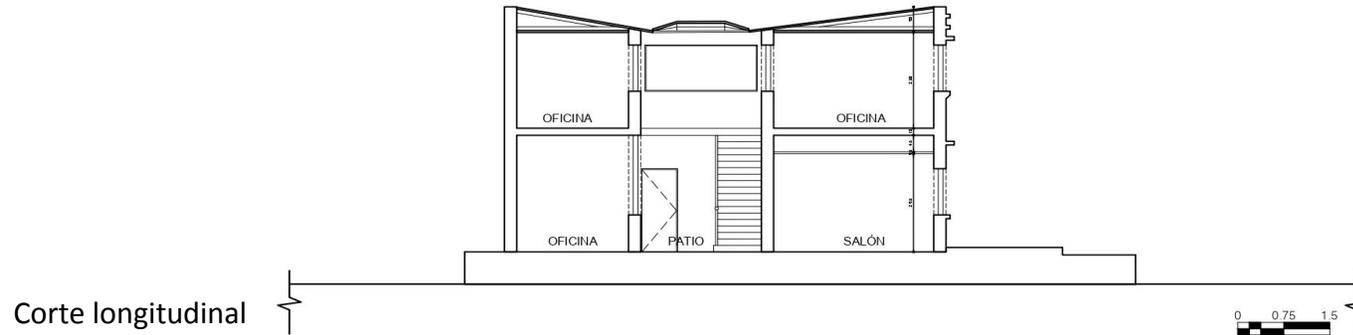
19. PLANIMETRÍA (FACHADA, CORTE)

Fachada Sur

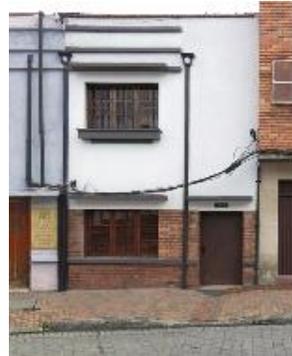
Valoración histórica: Inmueble construido a mediados del siglo XX correspondiente al periodo de la Transición, de fácil lectura en su tipología original y lenguaje arquitectónico de patio lateral y patio posterior esquinero, a pesar de sus modificaciones. Conserva la autenticidad de sus materiales constructivos y la espacialidad en buen estado de mantenimiento, las intervenciones son legibles.

Valor estético: De acuerdo con lo descrito y su valoración histórica, el inmueble puede leerse de forma integral a pesar de sus modificaciones. A nivel de perfil urbano hace parte de un conjunto de edificaciones con características del periodo de la Transición y de la consolidación urbana de la época. Conserva las características ornamentales de la fachada en cuanto a la diferenciación de niveles por materiales, la presencia de cornisas planas como remate de los vanos. Mantiene los materiales y técnicas constructivas tradicionales como muros de carga en ladrillo con revestimiento de pañete y pintura, carpintería metálica y cubierta a varias aguas en teja de barro, fibro cemento y traslúcida. Además conserva su implantación, volumetría, perfil y acabados tanto interiores como exteriores.
