FICHA DE INVENTARIO Y VALORACIÓN DE BIENES CULTURALES INMUEBLES

1. DENOMINACIÓN				
1.1. Nombre del Bien	CL 12 1 60	1.2. Otros nombres	N.A.	
1.3. Pertenece a valoración colectiva	No	1.4. Nombre	N.A.	
2. CLASIFICACIÓN TIPOLOGICA

3. LOCALIZACIÓN				
3.1. Departamento	Bogotá	3.2. Municipio	Bogotá D.C.	
3.3. Nomenclatura	CL 12 1 60	3.4. Nomenclatura antigua	N.A.	
3.5. Barrio	La Concordia	3.6. Código Barrio	003104

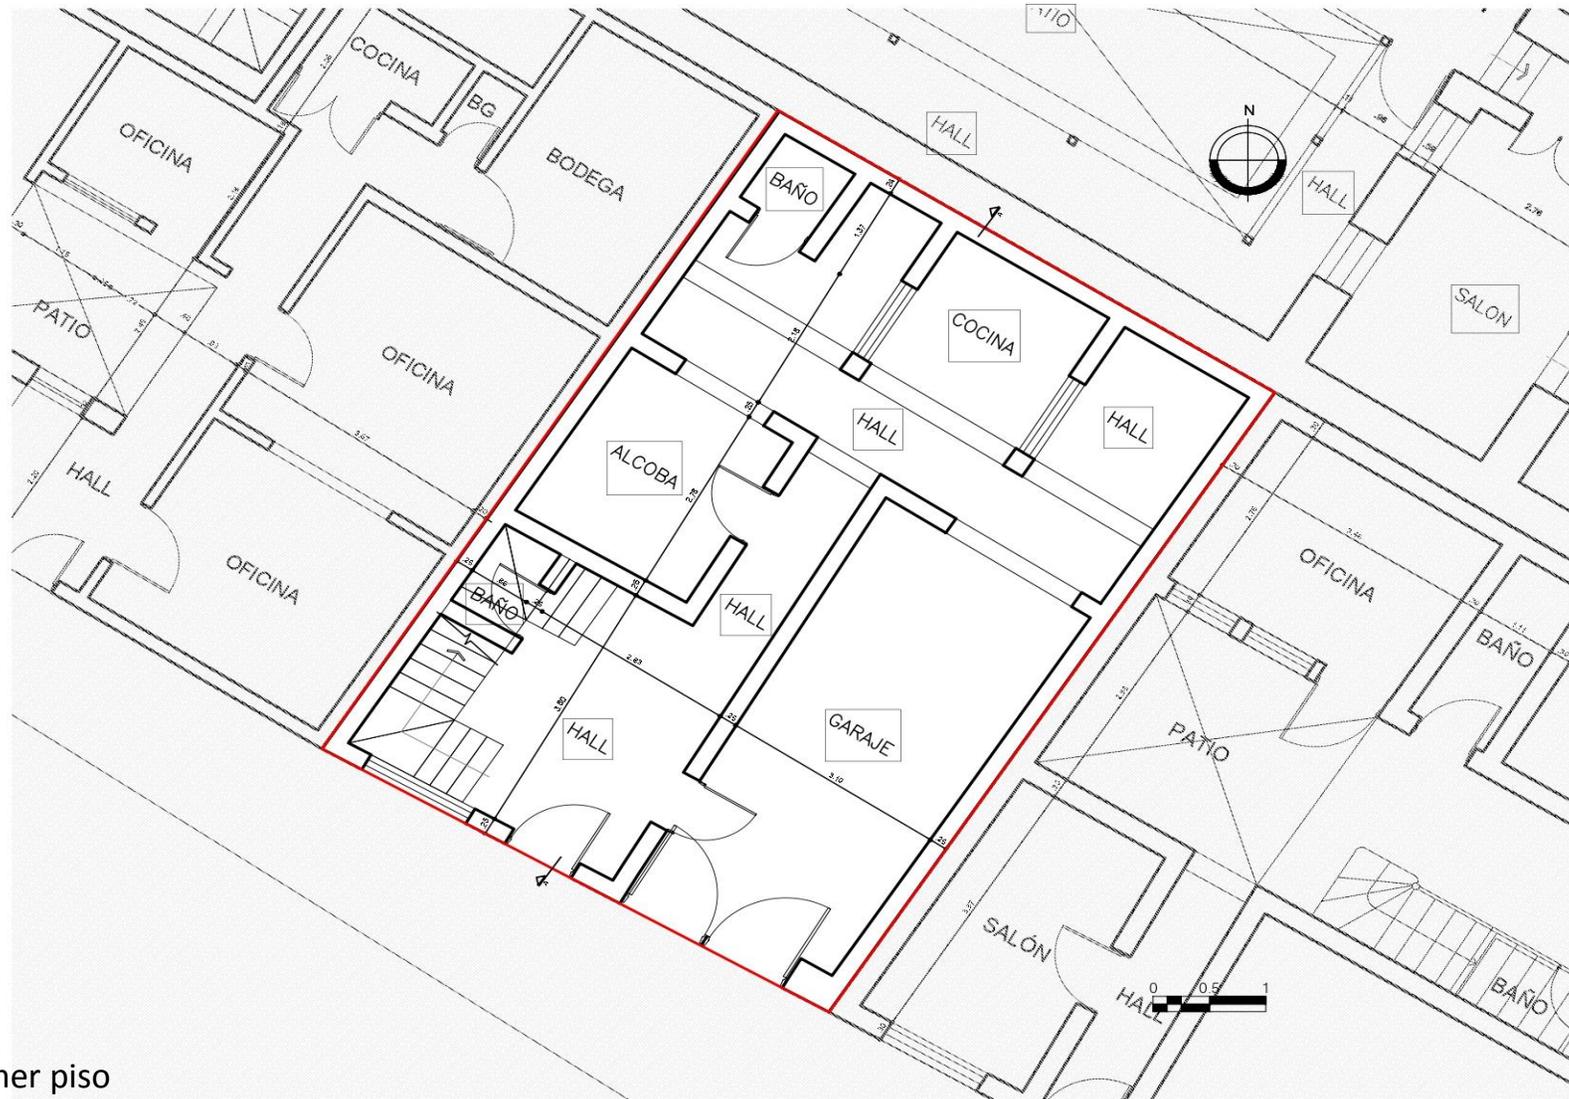
Planta primer piso

Inmueble de 2 pisos paramentado en un predio medianero con forma irregular, cuyas dimensiones son: frente de 7.8 m y fondo de 10.9 m, logrando una proporción de 1 a 1.3 veces aproximadamente, con frente sobre la Calle 12. La ocupación del predio se realiza a través de 2 volúmenes: uno con forma compacta frontal y uno posterior con patio lateral. Se ingresa a través de un acceso central con vestíbulo, en el costado oriental se dispone el garaje, en el costado occidental hay unas escaleras bajo las cuales hay un baño, seguido de una alcoba; en la parte posterior se dispone un espacio libre esquinero, una cocina en el centro y un baño. El segundo nivel consta de alcobas y una terraza en la cubierta. La fachada consta en el primer nivel de un vano de acceso vehicular lateral y uno central peatonal, y de un vano de ventana; el segundo nivel consta de 3 vanos de ventana, con cornisa en uno de ellos. El sistema estructural es de muros de carga en ladrillo con un acabado de ladrillo pintado en el primer nivel y de acabado de pañete y pintura en el segundo nivel. Entrepiso en madera y cubierta a 2 aguas en teja termo acústica en el volumen frontal y cubierta plana de concreto en el volumen posterior. Carpintería en madera con ornamentación en forjado de hierro, molduras en ladrillo con acabado en pañete y pintura.

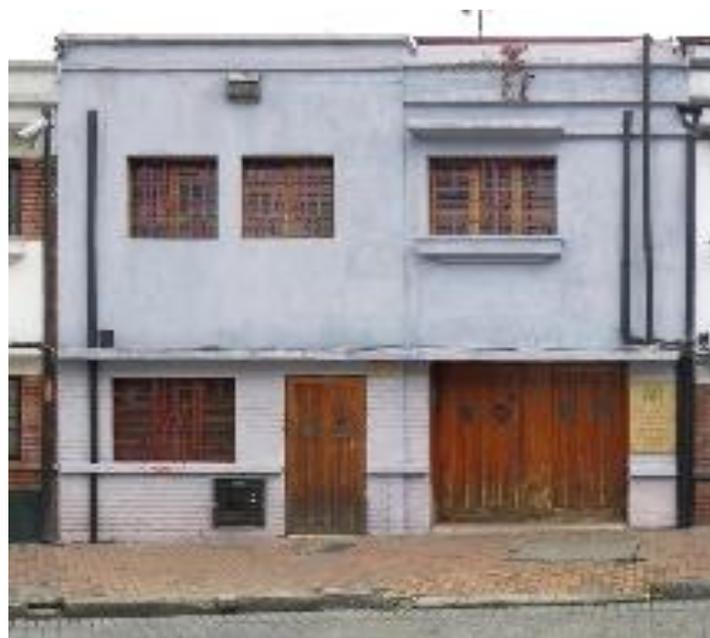
Fachada Sur
Fuente: Equipo Fotografía PEMP Patrimonio Inmueble

Valor estético: De acuerdo con lo descrito y su valoración histórica, el inmueble no puede leerse de forma integral debido a sus modificaciones internas y externas. A nivel de perfil urbano hace parte de un conjunto de edificaciones con características del periodo de la Transición y de la consolidación urbana de la época. Conserva las características ornamentales de fachada consistentes en la diferenciación de los niveles a partir de los materiales. Mantiene los materiales y técnicas constructivas tradicionales con muros de carga en ladrillo, carpintería de madera con reja en forjado de hierro. Permanece su proporción en el volumen frontal y sus acabados exteriores.
