**FICHA DE INVENTARIO Y VALORACIÓN DE BIENES  
CULTURALES INMUEBLES**
**USO EXCLUSIVO DEL MINISTERIO DE CULTURA**

INMUEBLE No MZ 009

1.1. Nombre del Bien	KR 2 12 10	1.2. Otros nombres	N.A.
1.3. Pertenece a valoración colectiva	No	1.4. Nombre	N.A.

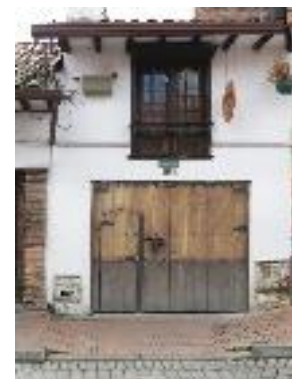
**9. FOTOGRAFÍA DEL INMUEBLE**

Inmueble de 2 pisos en la parte frontal y 3 pisos en la parte posterior, paramentado en un predio medianero con forma irregular, cuyas dimensiones son: frente de 3.6 m y fondo de 6.66 m, logrando una proporción de 1 a 1.8 veces aproximadamente, con frente sobre la Carrera 2. La ocupación del predio se realiza a través de un volumen compacto de única crujía, sin patios ni aislamientos. Se ingresa a través de un acceso central que entrega a una planta libre, esta remata con una escalera de 2 tramos que lleva a una bodega en el segundo piso y a un baño en el tercer piso. Se comunica internamente con el predio 003104009010, el cual se compone de patios, depósitos, salones, oficinas, vivienda y servicios. La fachada consta de 2 niveles divididos por una cornisa, se compone de un acceso vehicular en el primer piso y a una ventana en el segundo piso, con carpintería de madera y reja exterior en forjado de hierro tipo pecho de paloma. El sistema estructural es de muros de carga en ladrillo con revestimiento de pañete y pintura, entrepiso en madera; cubierta a 2 aguas con canal metálica y teja de barro. Ornamentación de cornisas en piedra con acabado en pañete y pintura. Alero pañetado y soportado en canes de madera a la vista.

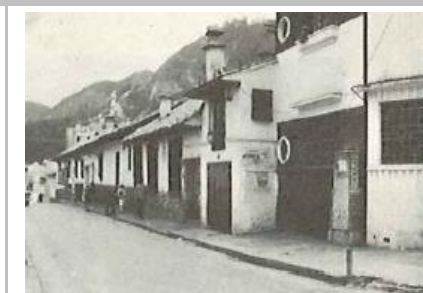
**11. FOTOGRAFÍA ANTIGUA**

Fuente: Recorridos fotográficos por el centro de Bogotá, Noviembre 1981 - Febrero 1982. Colcultura

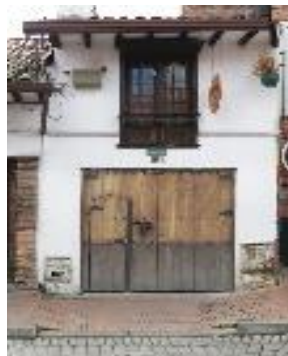
**Fachada Occidental**

**Valor estético:** De acuerdo con lo descrito y su valoración histórica, el inmueble puede leerse de forma integral a pesar de sus modificaciones. A nivel de perfil urbano hace parte de un conjunto de edificaciones con características del periodo de la Transición y de la consolidación urbana de la época, con remanentes del trazado original. Conserva las características ornamentales de fachada con énfasis en la verticalidad de los elementos, ventanas con rejas pecho paloma, remate en alero pañetado sobre canes de madera y ornamentación de cornisas. Mantiene los materiales y técnicas constructivas con muros de carga en ladrillo con revestimiento de pañete y pintura, carpintería de madera y cubierta a 2 aguas en teja de barro.
