**FICHA DE INVENTARIO Y VALORACIÓN DE BIENES
CULTURALES INMUEBLES**
USO EXCLUSIVO DEL MINISTERIO DE CULTURA

INMUEBLE No MZ 009

1.1. Nombre del Bien	KR 2 12 14	1.2. Otros nombres	N.A.
1.3. Pertenece a valoración colectiva	No	1.4. Nombre	N.A.

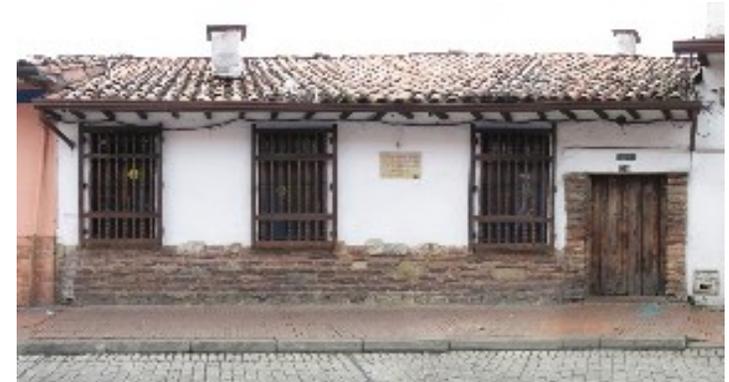
9. FOTOGRAFÍA DEL INMUEBLE

Inmueble de un piso en la parte frontal y de 2 pisos en la parte posterior, paramentado en un predio medianero con forma irregular, cuyas dimensiones son: frente de 10.29 m y fondo de 37.59 m, logrando una proporción de 1 a 3.6 veces aproximadamente, con frente sobre la carrera 2. La ocupación del predio se realiza a través de un volumen de 2 patios laterales opuestos y 2 volúmenes rectangulares paralelos de 2 niveles. Se ingresa a través de un zaguán que remata en un patio lateral con galería perimetral abierta y espacios de oficinas y servicios; una circulación central con crujías en ambos costados remata en el patio lateral posterior y se reduce a una circulación central que lleva a un volumen de 2 niveles sobre el costado sur, enfrentado a otro volumen de un nivel; cada uno alberga un apartamento. La fachada principal consta de un nivel paramentado y enmarcado con hiladas de ladrillo y remate de cornisa, se compone de 3 vanos de ventana con rejas en balaustradas torneadas y puertas de batiente. El conjunto remata con un alero de caja sobre canes de madera. El sistema estructural es de muros de carga en adobe y ladrillo con revestimiento de pañete y pintura. Cubierta a 2 aguas de teja de barro con canal metálica y estructura de par y nudillo con tirantes en madera. Carpintería en madera en puertas, ventanas, cancelas, pies derechos. Pisos de baldosa de gres en interiores; concreto y granito lavado en patios.

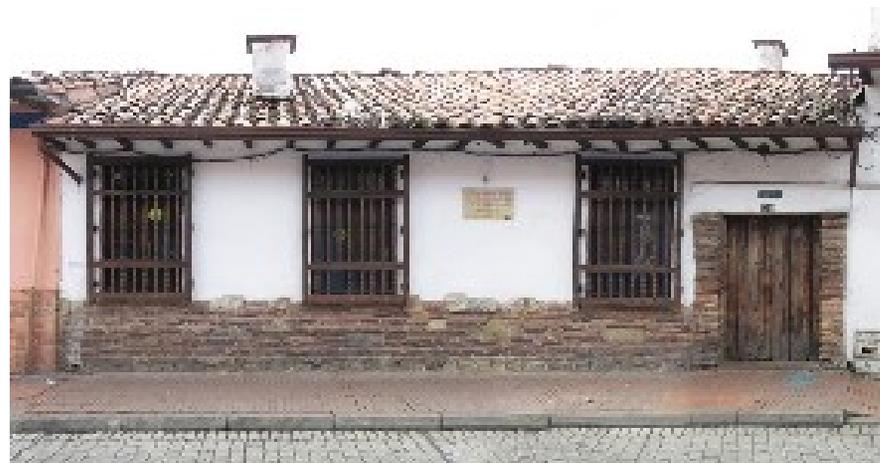
Fachada Occidente

Valor estético: De acuerdo con lo descrito y su valoración histórica, se puede efectuar una lectura clara de su tipología arquitectónica, a pesar de sus modificaciones internas. A nivel de perfil urbano hace parte de un conjunto de edificaciones con características de los periodo Republicano - Colonial y de la consolidación urbana de la época. Conserva las características ornamentales de fachada como el énfasis en la verticalidad de los elementos y la ornamentación, enmarcado con las carpinterías elaboradas con balaustradas torneadas al exterior de las ventanas, los sobre marcos en la portada, con ladrillo al igual que en el zócalo. Remate de alero soportado en canes de madera. La constitución del bien en la parte frontal mantiene los materiales y técnicas tradicionales como muros de carga en adobe y ladrillo, cubierta a 2 aguas en teja de barro y carpintería en madera.
