FICHA DE INVENTARIO Y VALORACIÓN DE BIENES CULTURALES INMUEBLES
USO EXCLUSIVO DEL MINISTERIO DE CULTURA

1. DENOMINACIÓN

1.1. Nombre del Bien	KR 2 12 52	1.2. Otros nombres	N.A.
1.3. Pertenece a valoración colectiva	No	1.4. Nombre	N.A.

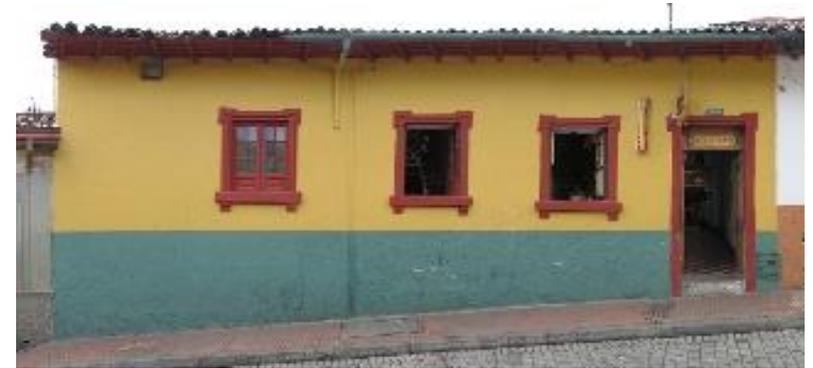
9. FOTOGRAFÍA DEL INMUEBLE

Inmueble de un piso paramentado en un predio medianero con forma irregular, cuyas dimensiones son: frente de 12.5 m y fondo de 16.5 m, logrando una proporción de 1 a 1.3 veces aproximadamente con frente sobre la carrera 2. La ocupación del predio se realiza a través de un volumen con patio lateral trapezoidal, actualmente cubierto. Se ingresa a través de un zaguán que remata en un patio lateral entorno al cual se ordenan los espacios de 3 locales comerciales en la parte frontal, 2 baños, 2 espacios de comedor, 2 cocinas y una bodega. La fachada consta de un nivel paramentado, compuesto por un vano de puerta y 3 de ventana con sobre marcos y alfájas; el conjunto remata con un alero de caja sobre canes de madera. El sistema estructural es de muros de carga en adobe y ladrillo con revestimiento de pañete y pintura. Cubierta a 2 aguas en teja de barro, fibro cemento y traslúcida con canal metálica sobre una estructura en madera. Carpintería de madera en ventanas y puertas; la ornamentación de los sobre marcos son molduras adosadas con acabado de pintura, pisos de baldosa de cemento, enchape y listón de madera, cielorraso entablado de madera en torno a patios, cielorraso interior en chusque, pañete y pintura.

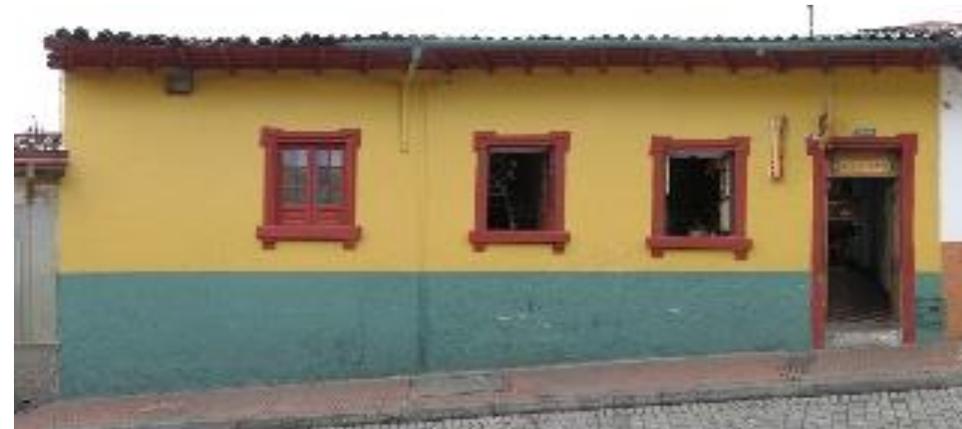
Fachada Occidente

Valor estético: De acuerdo con lo descrito y su valoración histórica, el inmueble puede leerse de forma integral a pesar de sus modificaciones. A nivel de perfil urbano hace parte de un conjunto de edificaciones con características del periodo Republicano y de la consolidación urbana de la época, con remanentes del trazado original. Conserva las características ornamentales de fachada como los sobre marcos en los vanos de puertas y ventanas, molduras en alfajías, zócalo de pintura y rematado con alero soportado en canes de madera. Mantiene los materiales y las técnicas constructivas tradicionales de muros de carga en adobe y ladrillo, cubierta a 2 aguas en teja de barro y carpintería de madera, así como la implantación de patio lateral, el perfil y la volumetría original.
