FICHA DE INVENTARIO Y VALORACIÓN DE BIENES CULTURALES INMUEBLES

1.1. Nombre del Bien	KR 2 12 66	1.2. Otros nombres	N.A.
1.3. Pertenece a valoración colectiva	No	1.4. Nombre	N.A.

3.1. Departamento	Bogotá	3.2. Municipio	Bogotá D.C.
3.3. Nomenclatura	KR 2 12 66	3.4. Nomenclatura antigua	N.A.
3.5. Barrio	La Concordia	3.6. Código Barrio	003104
3.7. Dentro de sector urbano histórico	Si	3.8. Nombre sector urbano	Sector Urbano Antiguo
3.9. No. de manzana	009	3.10. No. de predio	015
3.11. CHIP	AAA0030KAZE	3.12. Localidad	Candelaria
3.13. Dentro de perímetro urbano	Si	3.14. UPZ	94
3.15. Nombre UPZ	Candelaria

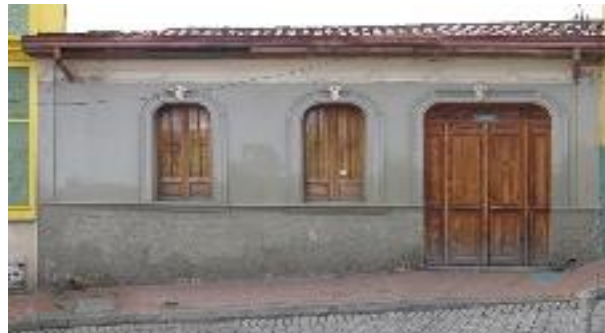
Fachada Occidental

Valor estético: De acuerdo con lo descrito y su valoración histórica, el inmueble puede leerse de forma integral. A nivel de perfil urbano hace parte de un conjunto de edificaciones con características del periodo Republicano y de la consolidación urbana de la época, con remanentes del trazado original. Conserva las características ornamentales como los arcos en los vanos y moldura en su clave, remate de un alero de caja, zócalo texturizado diferenciado por una cornisa. Mantiene su implantación de patio central, volumetría y altura dentro del perfil.
