**FICHA DE INVENTARIO Y VALORACIÓN DE BIENES CULTURALES INMUEBLES**

1.1. Nombre del Bien	CL 12 B 1 41	1.2. Otros nombres	N.A.
1.3. Pertenece a valoración colectiva	No	1.4. Nombre	N.A.

3.1. Departamento	Bogotá	3.2. Municipio	Bogotá D.C.
3.3. Nomenclatura	CL 12 B 1 41	3.4. Nomenclatura antigua	N.A.
3.5. Barrio	La Concordia	3.6. Código Barrio	003104
3.7. Dentro de sector urbano histórico	Si	3.8. Nombre sector urbano	Sector Urbano Antiguo
3.9. No. de manzana	009	3.10. No. de predio	020
3.11. CHIP	AAA0030KBEA	3.12. Localidad	Candelaria
3.13. Dentro de perímetro urbano	Si	3.14. UPZ	94
3.15. Nombre UPZ	Candelaria

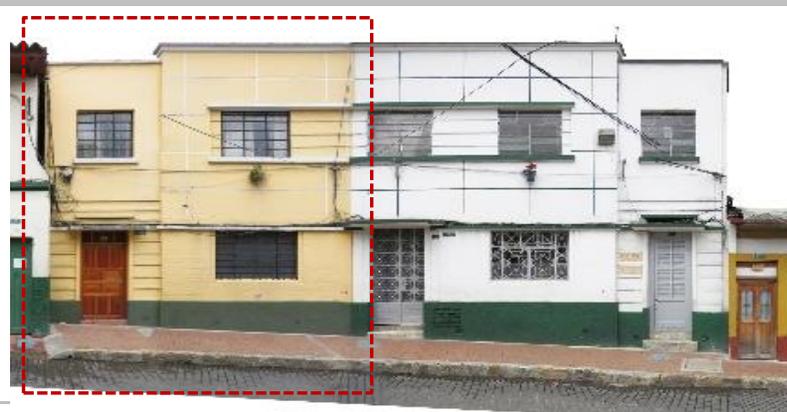
**9. FOTOGRAFÍA DEL INMUEBLE**

<b>14. DESCRIPCIÓN</b>	
<p>Inmueble de 2 pisos paramentado en un predio medianero con forma irregular, cuyas dimensiones son: frente de 7.2 m y fondo de 15.00 m, logrando una proporción de 1 a 2.0 veces aproximadamente, con frente sobre la Calle 12B. La ocupación del predio se realiza a través de 3 volúmenes: un volumen con patio lateral y dos volúmenes posteriores compactos a distintas alturas, sin aislamientos. Según los planos de la revisión documental, se ingresa a través de un acceso lateral que remata en un vestíbulo con una escalera de un tramo; la crujía lateral remata en un solo espacio alargado y a su lado se localizan dos volúmenes. El primer piso consta de vestíbulo, sala, comedor, cocina, una habitación y un baño. El segundo nivel alberga más habitaciones y servicios. La fachada se compone de 2 niveles: el primer nivel consta de un vano de acceso y un vano de ventana, con zócalo de pañete y pintura sobre un muro de ladrillo a la vista con pintura; el segundo nivel consta de 2 vanos de ventana con remate de cornisa. Carpintería metálica y de madera. El sistema estructural es de muros de carga, el entrepiso es en madera y su cubierta es a 2 aguas con estructura también en madera y acabado en teja de barro. Los materiales de los muros son en ladrillo, con revestimiento de pañete y pintura.</p>
