FICHA DE INVENTARIO Y VALORACIÓN DE BIENES CULTURALES INMUEBLES				USO EXCLUSIVO DEL MINISTERIO DE CULTURA		INMUEBLE No		MZ			
				Código Nacional		Hoja 1		PR		009 025					
<b>1. DENOMINACIÓN</b>						<b>8. LOCALIZACIÓN</b>

1.1. Nombre del Bien		CL 12 B 1 5		1.2. Otros nombres		N.A.

3.3. Nomenclatura		CL 12 B 1 5		3.4. Nomenclatura antigua		N.A.									
3.5. Barrio		La Concordia		3.6. Código Barrio		003104									
3.7. Dentro de sector urbano histórico		Si		3.8. Nombre sector urbano		Sector Urbano Antiguo

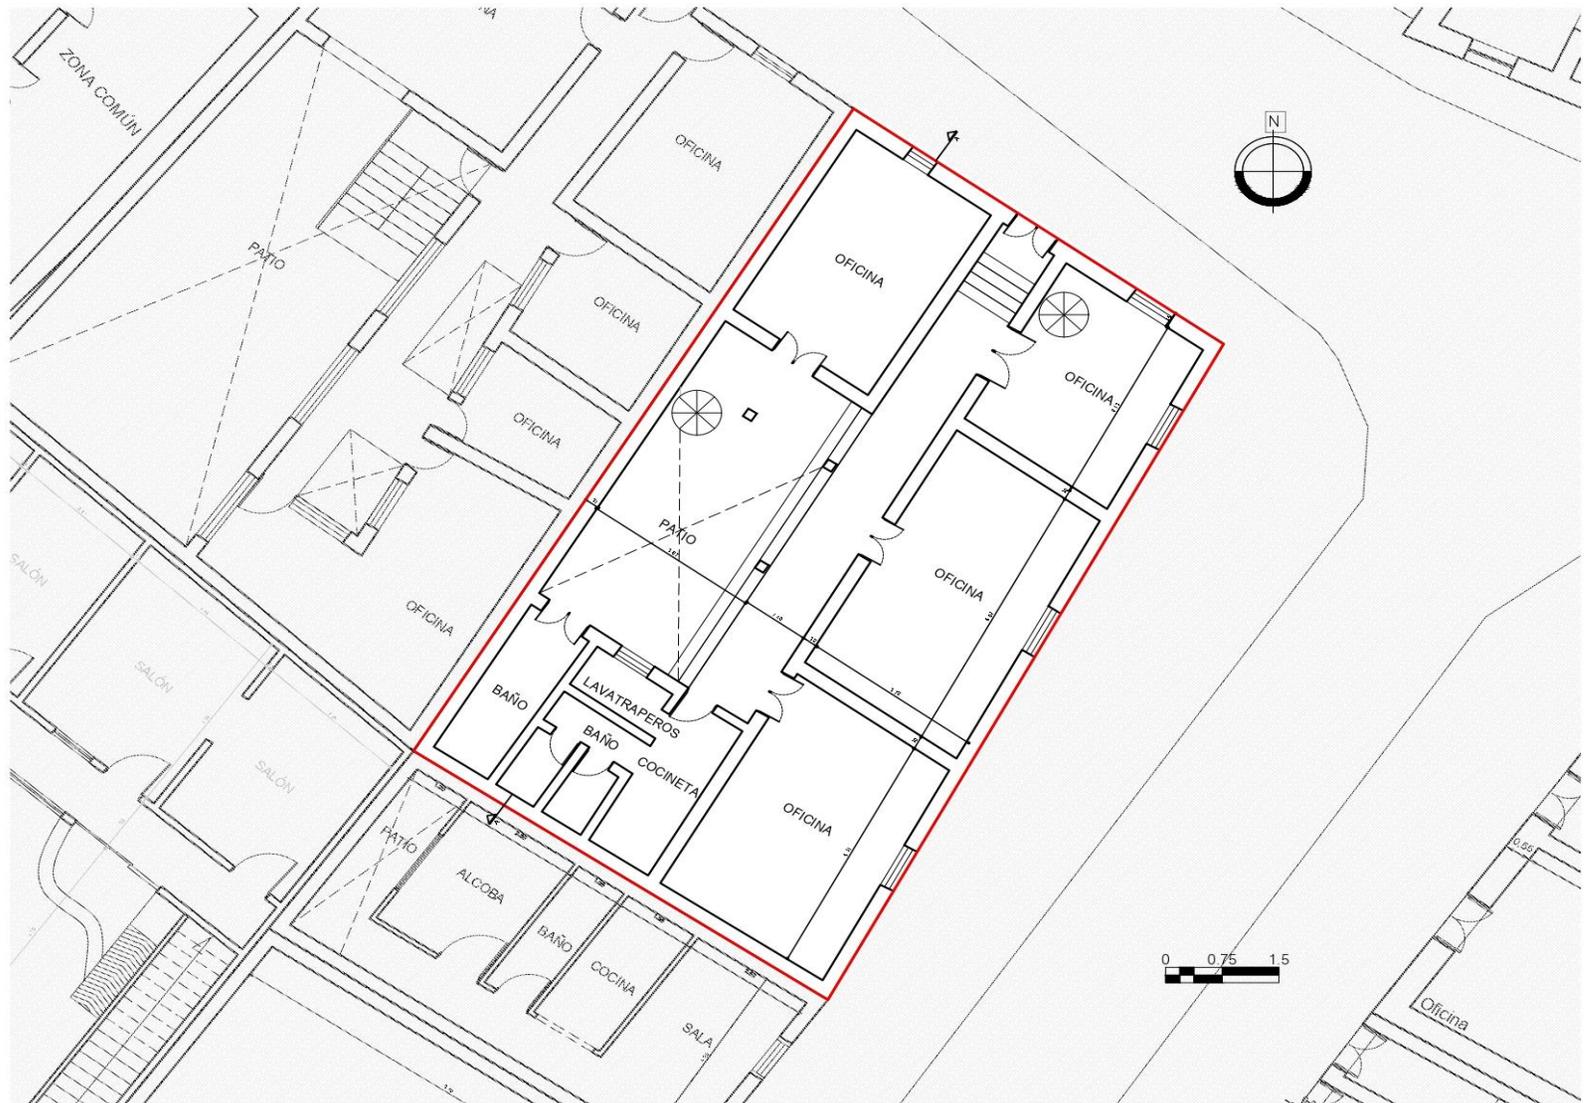
Planta primer piso

14. DESCRIPCIÓN	
<p>Inmueble de un piso a nivel de la calle y un piso inferior a manera de semi sótano, paramentado en un predio esquinero con forma rectangular, cuyas dimensiones son: frente de 9.1m y fondo de 16.6 m, logrando una proporción de 1 a 1.8 veces aproximadamente, con frente sobre la Calle 12 B. La ocupación del predio se realiza a través de un volumen con patio lateral. Se ingresa a través de un vano central por la Calle 12 B, que comunica con una galería abierta y entono a un patio lateral, alrededor del cual se dispone en el primer piso 3 baños y 6 oficinas; en el nivel del semi sótano se disponen otras oficinas. Las fachadas constan de un nivel paramentado con zócalo de revoque y pintura demarcado por un listón superior. Sobre la Calle 12 B consta de 2 vanos de puerta y uno de ventana; sobre la Carrera 1 consta de un vano de acceso y 3 vanos de ventana con sobre marcos, todos con sobre marcos rematados en arcos escazanos, cornisas y un ático modulado por relieves rectangulares. El sistema estructural es de muros de carga en ladrillo con acabado de revoque y pintura, entrepiso en madera. Carpintería en madera en las ventanas y metálica en la puerta. Cubierta de teja de barro sobre una estructura de madera, pisos en cerámica de gres, ciellorraso de revoque y pintura.</p>
