FICHA DE INVENTARIO Y VALORACIÓN DE BIENES CULTURALES INMUEBLES

1.1. Nombre del Bien	KR 1 12 53	1.2. Otros nombres	N.A.
1.3. Pertenece a valoración colectiva	No	1.4. Nombre	N.A.

3.1. Departamento	Bogotá	3.2. Municipio	Bogotá D.C.
3.3. Nomenclatura	KR 1 12 53	3.4. Nomenclatura antigua	N.A.
3.5. Barrio	La Concordia	3.6. Código Barrio	003104
3.7. Dentro de sector urbano histórico	Si	3.8. Nombre sector urbano	Sector Urbano Antiguo
3.9. No. de manzana	009	3.10. No. de predio	028
3.11. CHIP	AAA0030KBOE	3.12. Localidad	Candelaria
3.13. Dentro de perímetro urbano	Si	3.14. UPZ	94
3.15. Nombre UPZ	Candelaria

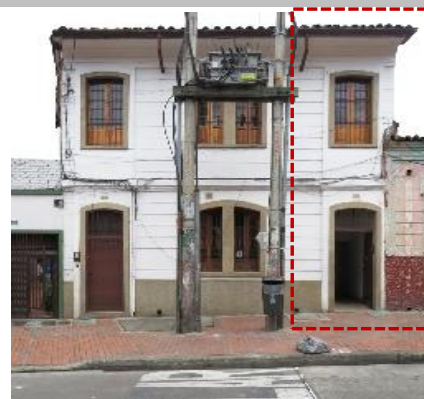
9. FOTOGRAFÍA DEL INMUEBLE

Unidad arquitectónica de 2 pisos compuesta por los predios 003104009028 y 003104009029, paramentada en 2 predios medianeros con forma irregular, cuyas dimensiones sumadas son: frente de 8,18 m y fondo de 24 m, logrando una proporción de 1 a 2,93 veces aproximadamente, con frente sobre la Carrera 1. El predio 028 tiene 2.5 m de frente por 24 m de fondo y está localizado en el costado norte. La ocupación del predio se realiza a través de un volumen compacto frontal con un patio intermedio al otro volumen rectangular. Se ingresa a través de un zaguán que conecta con una circulación transversal con escalera, la cual continúa de manera central y distribuye a diferentes espacios en cada costado. La fachada de la unidad arquitectónica consta de dos niveles diferenciados por una cornisa y remate de alero de caja. El primer piso consta de 2 vanos de laterales con sobre marcos, rematados con arcos escarzanos y un vano central compuesto de 2 ventanas pareadas, con sobre marcos de la mismas características; la fachada del segundo piso consta de 3 vanos de ventana: 2 laterales con sobre marcos y arcos escarzanos y uno central de 2 ventanas pareadas. El sistema estructural es mixto de muros de carga en ladrillo y pórticos de concreto; entepiso en concreto y cubiertas a dos aguas, con estructura de madera y perfiles metálicos. Revestimiento de pañete y pintura, carpintería de fachada en madera y metálica al interior. Decoración de molduras y sobre marcos en ladrillo con pañete, cubierta de teja de barro y teja traslúcida, escaleras en concreto, piso en gres.

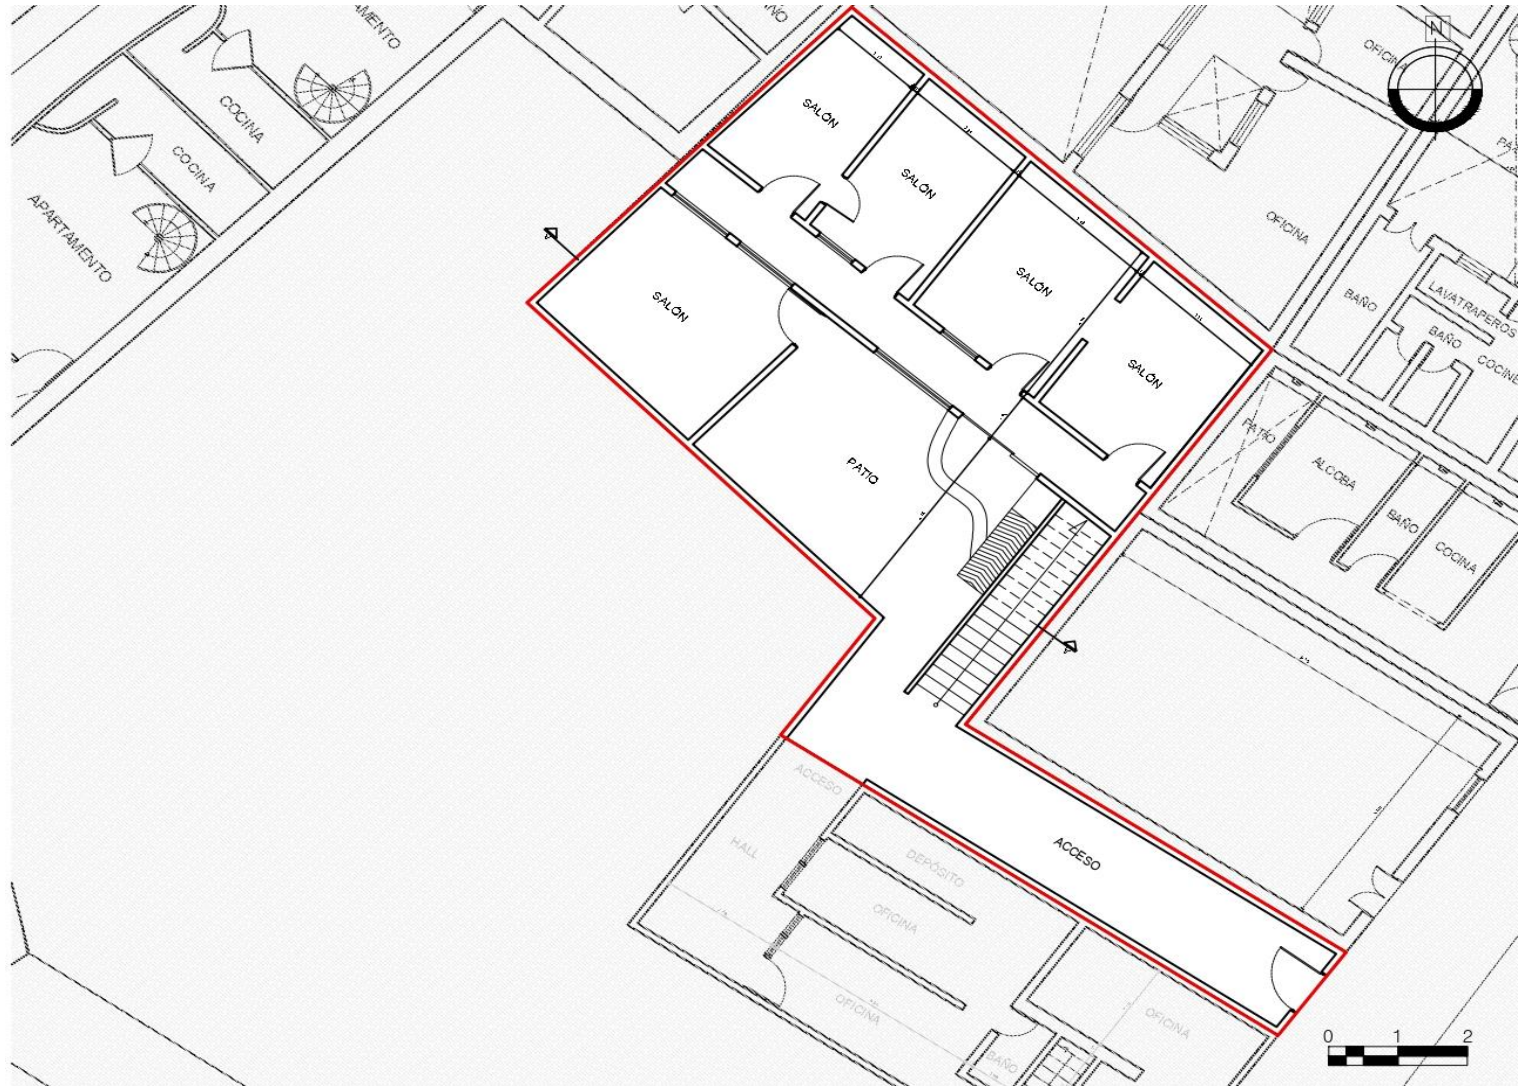
Planta primer piso

Inmueble construido en las primeras décadas del siglo XX, correspondiente al periodo Republicano. Destinado para vivienda, en la actualidad tiene un uso dotacional privado. Es propiedad de La Fundación Universitaria Externado de Colombia. No se conocen datos de autor, diseñador o constructor. Se evidencian modificaciones totales en la tipología interior, que no conserva el lenguaje ni materiales originales, aunque conserva su fachada original. Algunas de las modificaciones consisten en el cubrimiento del patio, la construcción sobre el patio posterior, la construcción de unas escaleras de distinta materialidad. No se conocen datos de solicitudes de intervención ni de antecedentes de archivo. Según la revisión de las aerofotografías históricas, en la década de 1938 se identifican un volumen frontal compacto con solar posterior; en la década de 1950 se identifica dos volúmenes: un volumen compacto frontal con patio, un volumen rectangular alargado y un patio lateral el cual se conservó hasta la década de 1970. En la actualidad se identifica un volumen compacto frontal con un patio intermedio al otro volumen rectangular.

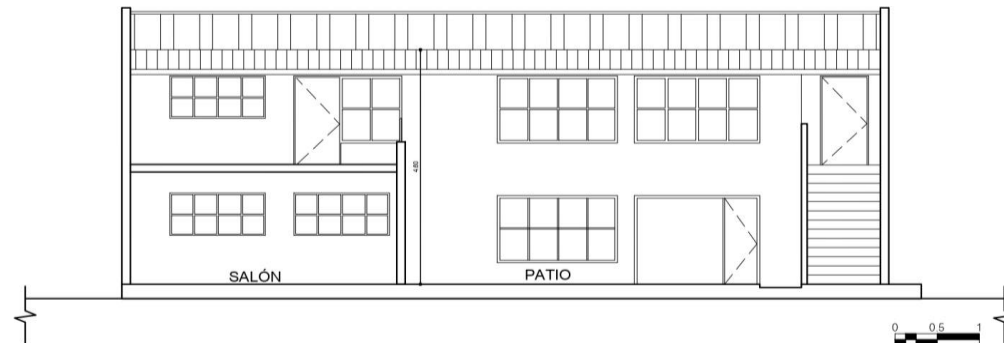
19. PLANIMETRÍA (FACHADA, CORTE)
Corte longitudinal

Valor histórico: Unidad arquitectónica construida en las primeras décadas del siglo XX, correspondiente al periodo Republicano. Es de difícil lectura en su tipología original y lenguaje arquitectónico, ya que el solo conserva la fachada y parte de su crujía frontal; al interior no conserva las características volumétricas originales ya que fue totalmente reformado.

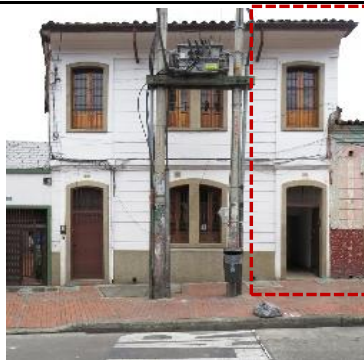
Fachada Oriental

Valor estético: De acuerdo con lo descrito y su valoración histórica, la unidad arquitectónica no puede leerse de forma integral, ya que solo conserva su fachada y una parte de su crujía frontal. A nivel de perfil urbano, hace parte de un conjunto de edificaciones con características del periodo Republicano y de la consolidación urbana de la época. Conserva las características ornamentales de la fachada los sobre marcos y la diferenciación de los vanos rematados con arcos escarzanos, el remate de una cornisa y alero de caja, con una decoración con franjas horizontales dilatadas.
