FICHA DE INVENTARIO Y VALORACIÓN DE BIENES CULTURALES INMUEBLES				USO EXCLUSIVO DEL MINISTERIO DE CULTURA		INMUEBLE No	MZ	009	
				Código Nacional		Hoja 1	PR	034

1. DENOMINACIÓN				8. LOCALIZACIÓN					
1.1. Nombre del Bien	KR 1 12 21	1.2. Otros nombres	N.A.

3.3. Nomenclatura	KR 1 12 21	3.4. Nomenclatura antigua	N.A.	Fuente: Equipo Fotografía PEMP Patrimonio Inmueble					
3.5. Barrio	La Concordia	3.6. Código Barrio	003104

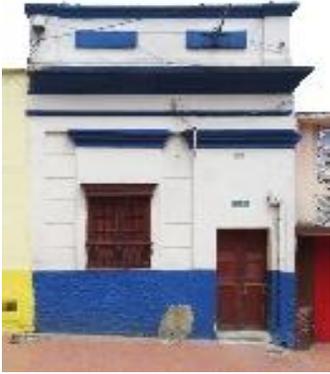
2. CLASIFICACIÓN TIPOLOGICA				9. FOTOGRAFÍA DEL INMUEBLE					
2.1. Grupo Patrimonial	Material	2.2. Subgrupo Patrimonial	Inmueble

Inmueble de un piso paramentado en un predio medianero con forma rectangular, cuyas dimensiones son: frente de 4.30 m y fondo de 18.40 m, logrando una proporción de 1 a 4.2 veces aproximadamente, con frente sobre la Carrera 1. La ocupación del predio se realiza a través de un volumen compacto sin patios ni aislamientos. Se accede a través de un acceso lateral que entrega a un vestíbulo con una circulación lateral, la cual distribuye a un patio cubierto, un baño, una cocina y una habitación. La fachada consta de un nivel con zócalo de pintura, un vano de acceso y otro de ventana con sobre marcos y remate con cornisa superior; el conjunto remata con un alero plano y un ático. La ornamentación consiste en molduras rectangulares, cornisas, sobre marcos y estrías horizontales. El sistema estructural es de muros de carga en adobe y ladrillo, cubierta a 2 aguas en teja de fibro cemento y acabado de pañete y pintura.

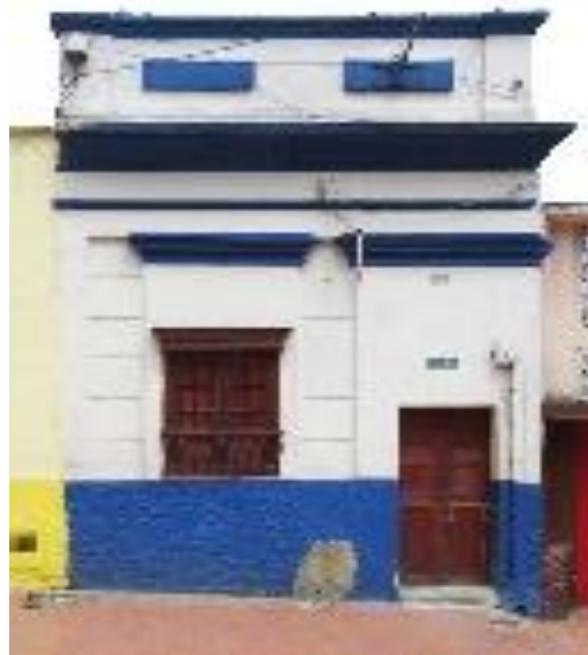
Fachada Oriente

Valor estético: De acuerdo con lo descrito y su valoración histórica, el inmueble no puede leerse de forma integral. A nivel de perfil urbano hace parte de un conjunto de edificaciones con características del periodo Republicano y de la consolidación urbana de la época con remanentes del trazado original. Conserva las características ornamentales de la fachada como el ático rematado con cornisa recta, sobre marcos en los vanos con remate de cornisa, alero de caja y estrías horizontales sobre el muro. La fachada conserva los materiales y técnicas constructivas tradicionales en muros de carga de adobe y ladrillo, carpintería de madera.
