**FICHA DE INVENTARIO Y VALORACIÓN DE BIENES CULTURALES INMUEBLES**

1.1. Nombre del Bien	CL 12 B 1 15	1.2. Otros nombres	N.A.
1.3. Pertenece a valoración colectiva	No	1.4. Nombre	N.A.

3.1. Departamento	Bogotá	3.2. Municipio	Bogotá D.C.
3.3. Nomenclatura	CL 12 B 1 15	3.4. Nomenclatura antigua	N.A.
3.5. Barrio	La Concordia	3.6. Código Barrio	003104
3.7. Dentro de sector urbano histórico	Si	3.8. Nombre sector urbano	Sector Urbano Antiguo
3.9. No. de manzana	009	3.10. No. de predio	036
3.11. CHIP	AAA0167MCYX	3.12. Localidad	Candelaria
3.13. Dentro de perímetro urbano	Si	3.14. UPZ	94
3.15. Nombre UPZ	Candelaria

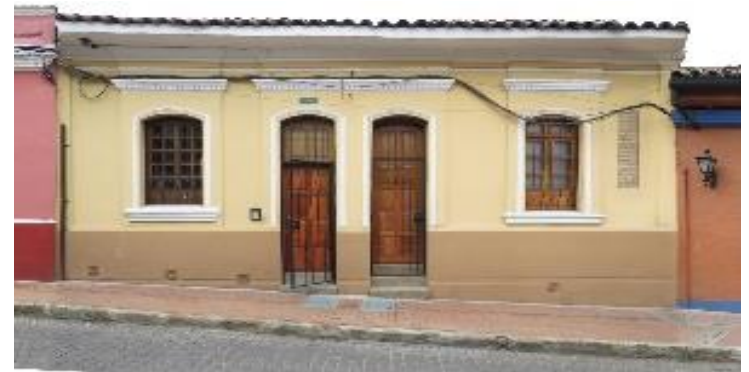
**9. FOTOGRAFÍA DEL INMUEBLE**

**14. DESCRIPCIÓN**  
 Inmueble de un piso con sótano, paramentado en un predio medianero con forma irregular, cuyas dimensiones son: frente de 10 m y fondo de 16.13 m, logrando una proporción de 1 a 1.6 veces aproximadamente, con frente sobre la Calle 12 B. La ocupación del predio se realiza a través de un volumen de patio lateral. Su uso actual es dotacional de oficinas universitarias. Se ingresa a través de un acceso central que entrega a una circulación que comunica visualmente con los vacíos sobre los patios del sótano. Hay una crujía de espacios en uno de los costados, la circulación tiene una escalera que vincula con el nivel del sótano y un patio. El primer piso consta de 5 espacios conectados mediante una circulación elevada que genera 3 vacío internos. El nivel del sótano consta de áreas de archivos y oficinas. La fachada consta de un nivel con 2 vanos de ventanas rematadas con arcos rebajados, sobre marco con cornisa superior y decoración en las alfajías, y 2 vanos de puertas con arcos rebajados, sobre marco con cornisa dentada y alero. El sistema estructural es de muros de carga en ladrillo con revestimiento de pañete y pintura, entepiso de madera y cubierta a 2 aguas en teja de barro y en teja traslúcida sobre estructura de madera. Carpintería interior de madera, cornisas y sobre marcos en fachada en ladrillo con acabado en pañete y pintura, pisos de adoquín de ladrillo y cerámica de gres, las barandas de las escaleras están decoradas con forjado de hierro.

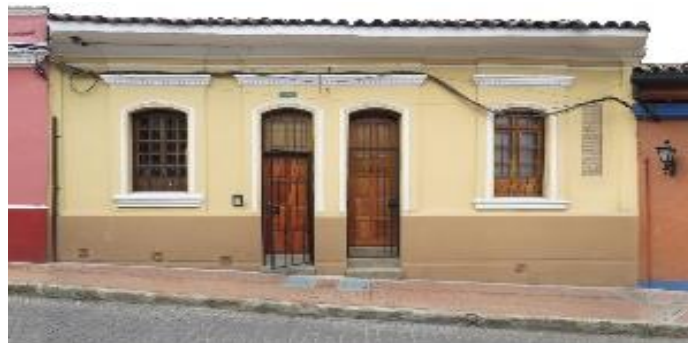
**Fachada Norte**

**Valor estético:** De acuerdo con lo descrito y su valoración histórica, el inmueble no puede leerse de forma integral debido a sus modificaciones mencionadas. A nivel de perfil urbano, hace parte de un conjunto de edificaciones con características del periodo Republicano y de la consolidación urbana de la época. Conserva las características ornamentales de la fachada, como los sobre marcos en los vanos, remate de arcos rebajados, decoración en las cornisas y alfajías.
