FICHA DE INVENTARIO Y VALORACIÓN DE BIENES CULTURALES INMUEBLES

1. DENOMINACIÓN				
1.1. Nombre del Bien	KR 1 12 55	1.2. Otros nombres	N.A.	
1.3. Pertenece a valoración colectiva	No	1.4. Nombre	N.A.	
2. CLASIFICACIÓN TIPOLÓGICA

3. LOCALIZACIÓN				
3.1. Departamento	Bogotá	3.2. Municipio	Bogotá D.C.	
3.3. Nomenclatura	KR 1 12 55	3.4. Nomenclatura antigua	N.A.	
3.5. Barrio	La Concordia	3.6. Código Barrio	003104

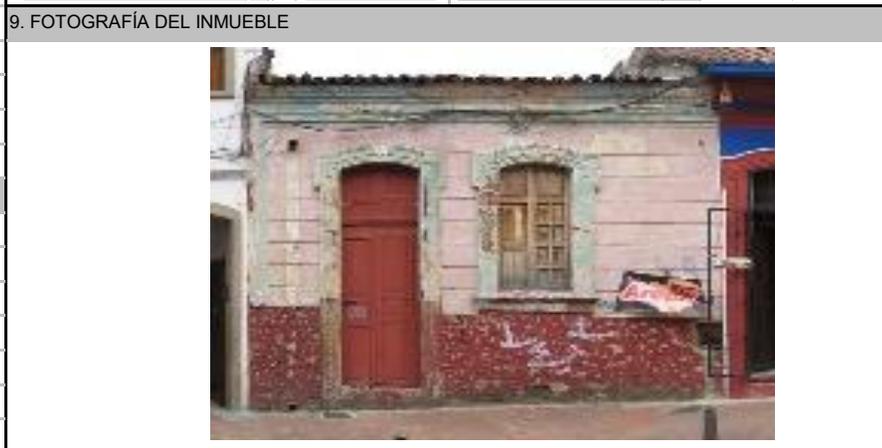
14. DESCRIPCIÓN
<p>Predio vacío que únicamente conserva la fachada frontal de un piso, paramentado en un predio medianero con forma irregular, cuyas dimensiones son: frente de 6.4 m y fondo de 10 m, logrando una proporción de 1 a 1.5 veces aproximadamente, con frente sobre la Carrera 1. La fachada consta de un vano de acceso con una decoración en su clave y un vano de ventana, cada uno con sobre marcos y forma de arco rebajado y dentado en su parte superior. El conjunto remata con una cornisa superior. El zócalo es rústico y los muros presentan unas dilataciones horizontales de aproximadamente 30 cm. El sistema estructural es de muros de carga en ladrillo con revestimiento de pañete y pintura. Carpintería original de madera.</p>
