FICHA DE INVENTARIO Y VALORACIÓN DE BIENES CULTURALES INMUEBLES
USO EXCLUSIVO DEL MINISTERIO DE CULTURA

1.1. Nombre del Bien	CL 12 40	1.2. Otros nombres	N.A.
1.3. Pertenece a valoración colectiva	No	1.4. Nombre	N.A.

9. FOTOGRAFÍA DEL INMUEBLE

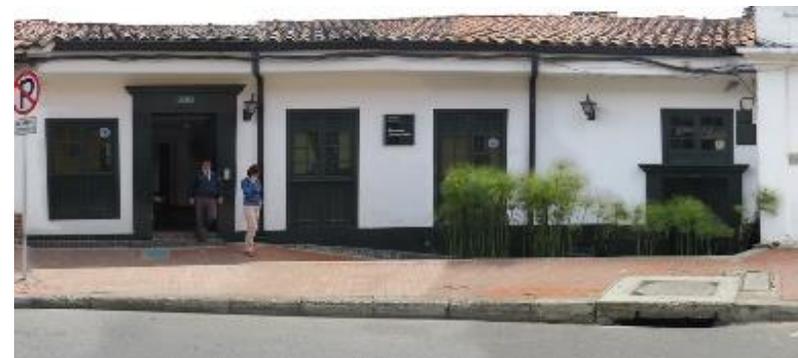
Inmueble de un piso más sótano, paramentado en un predio medianero de forma irregular, cuyas dimensiones son 14m de frente sobre la calle 12 por 21,9m de fondo, logrando una proporción de 1 a 1.56 veces aproximadamente. La ocupación del predio se realiza a partir de un volumen con patio central y traspatio posterior. Se accede a la construcción desde la calle 12 a través de 2 accesos; uno principal, el cual da paso a un primer espacio de recepción y desde el cual se llega al patio central en una de sus esquinas, con una galería perimetral al patio que conecta con el predio 006, distribuye entre los espacios internos y desde el cual se llega al patio posterior a través de un pasillo que atraviesa la crujía. Y un segundo acceso oriental de la fachada, que responde a un acceso precedido por una rampa y que se localiza por debajo del nivel del andén. La fachada del inmueble se estructura a partir de un plano continuo con zócalo bajo, que da continuidad al paramento de la manzana, sobre este se localizan un total de cinco vanos, desde el occidente se ubican: primero un balcón tipo tribuna, seguido por la portada del acceso principal, que es seguido por dos ventanas intermedias análogas a la primera, finalizando con el segundo acceso que responde a una puerta localizada en un nivel inferior que esta intersectada con una ventana que se localiza justo sobre ella. Toda la fachada esta rematada por un alero tipo cajón descollado que se encuentra pañetado y una canal de aguas lluvias con bajantes sobre la fachada. El sistema estructural responde a muros de carga con entrepiso en madera, al interior encuentran alrededor del patio central los pie derechos que hacen parte de la estructura del entrepiso y de la cubierta; los pisos son predominantemente en madera; toda la carpintería es también en este material; la cubierta del patio es una marquesina traslúcida y del resto del inmueble es a dos aguas con acabado exterior en teja de barro.

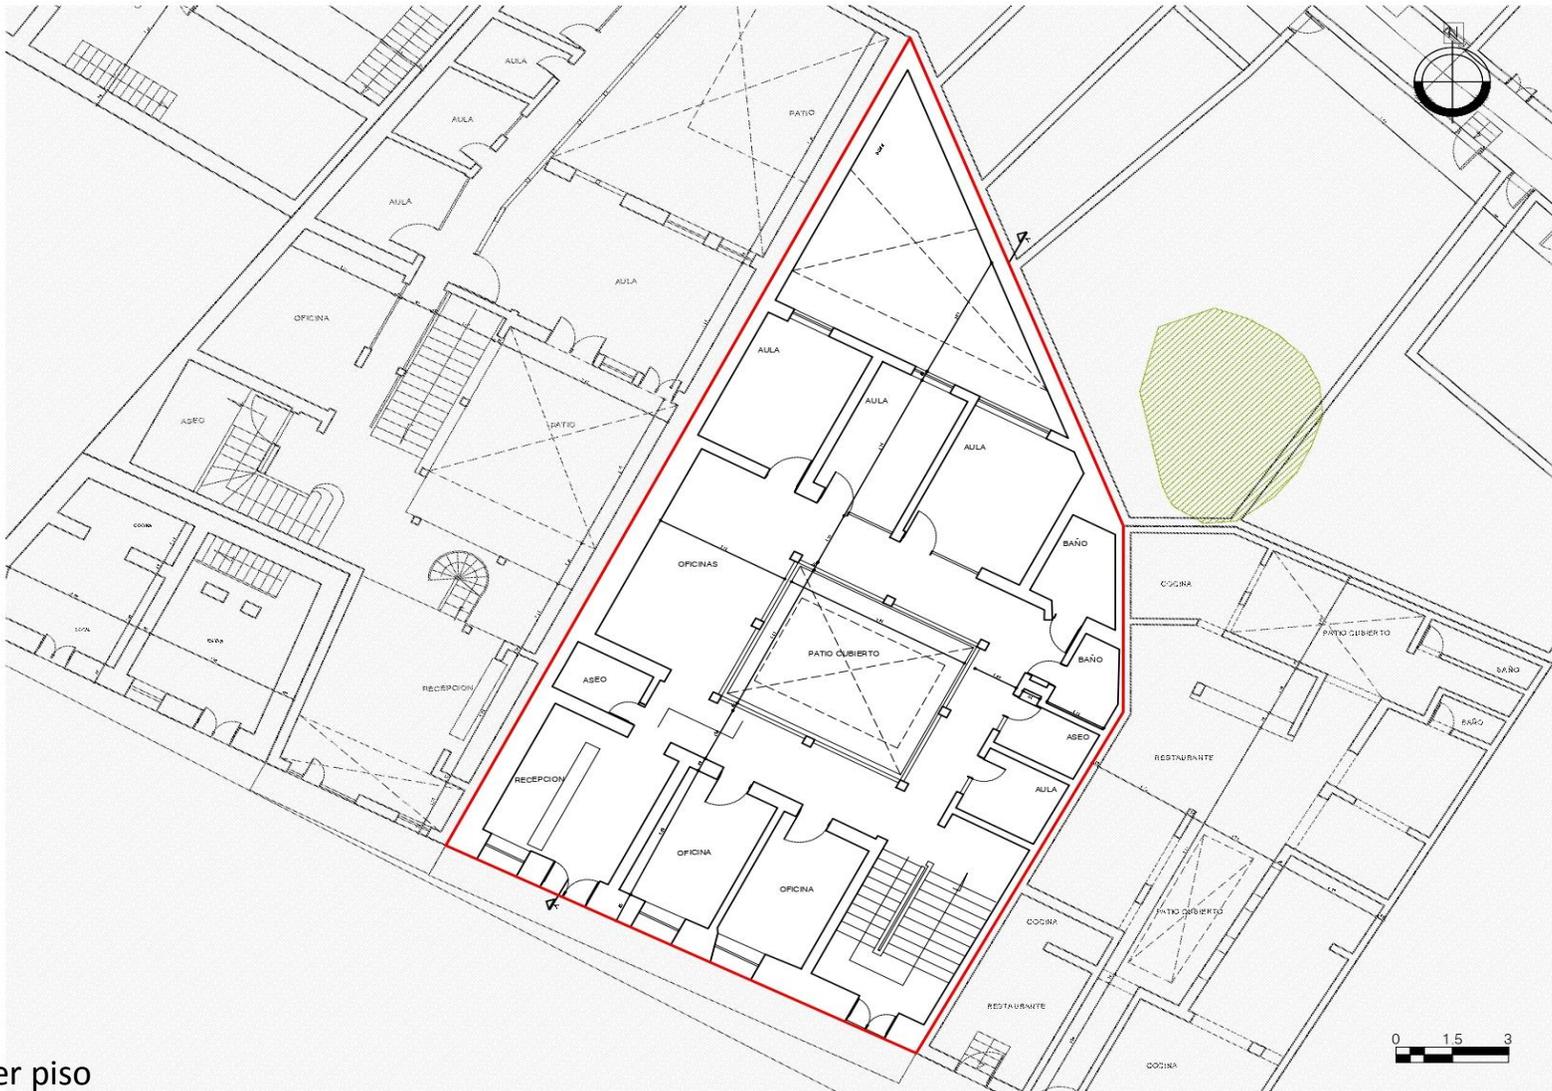
18. PLANIMETRÍA (PLANTA ARQUITECTÓNICA)

Planta primer piso
