FICHA DE INVENTARIO Y VALORACIÓN DE BIENES CULTURALES INMUEBLES

INMUEBLE No MZ 013

1.1. Nombre del Bien	CL 12 44	1.2. Otros nombres	N.A.
1.3. Pertenece a valoración colectiva	No	1.4. Nombre	N.A.

Diligenció:	PEMP Patrimonio Inmueble	Código de identificación	Hoja 1
	Fecha:	2016-2017		
	Revisó:	PEMP Patrimonio Inmueble	003104013006	de 5
	Fecha:	2018

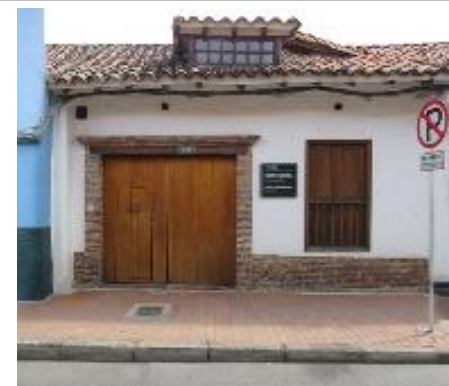
9. FOTOGRAFÍA DEL INMUEBLE

Inmueble actual de dos pisos más sótano, paramentado en un predio medianero de forma irregular, cuyas dimensiones son 5,4m de frente sobre la calle 12 por 26,89m de fondo, logrando una proporción de 1 a 4.97 veces aproximadamente. La ocupación del predio se realiza a partir de un volumen con patio y traspatio lateral, el cual tiene un piso más altillo en su crujía de acceso y la misma disposición más sótano en las crujías posteriores. Se accede al inmueble desde la calle 12 a través de un único acceso que responde a una puerta de garaje con puerta interna de menores dimensiones que da paso a un espacio que corresponde con la primera crujía y conecta con un corredor perimetral al primer patio, el cual permite el acceso a los demás espacios internos; conecta los puntos fijos y además se conecta con el pasillo que permite el acceso desde el predio 005; En la parte de atrás, los espacios también se organizan alrededor del segundo patio. La fachada del inmueble se estructura a partir de un plano continuo con zócalo en ladrillo, el cual además enmarca el portón de acceso conformando además una cornisa superior; al lado de este vano se localiza la única ventana del inmueble que es rectangular y que al igual que la puerta tienen carpintería en madera. Toda la fachada es rematada por un alero con los canes en madera y la teja a la vista. Estructuralmente responde a una mezcla de sistemas que involucra muros de carga, pórticos en concreto y estructura de pilares y vigas en madera; los pisos son cerámicos y en madera; la estructura de la cubierta es en madera y tiene acabado exterior en teja de barro.

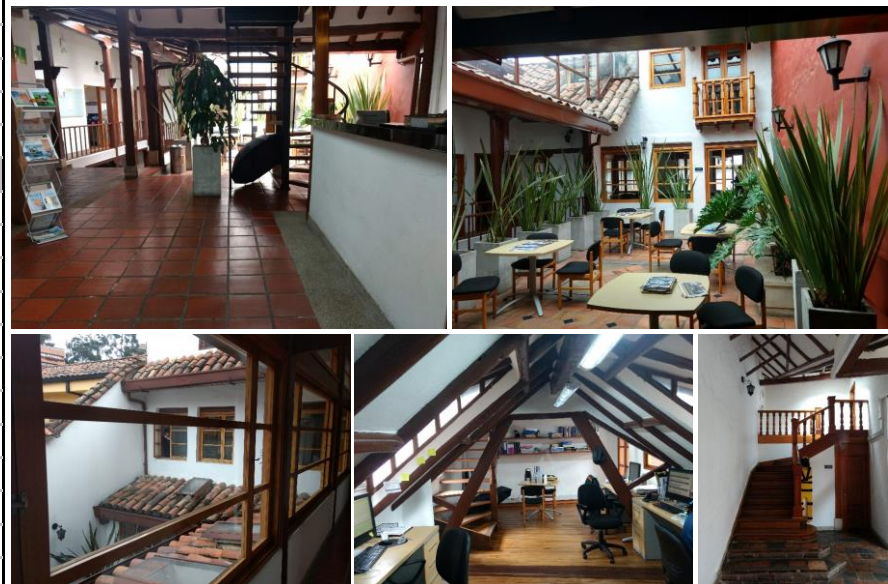
16. FOTOGRAFÍAS INTERIORES

Valor estético: De acuerdo con lo ya mencionado, el inmueble puede leerse como un testigo de los modos constructivos del siglo XIX, resaltando además su buen estado de conservación tipológica y de mantenimiento; resaltando el buen estado de sus maderas y el uso generalizado que tiene este material, incluso en las ampliaciones más recientes.
