**FICHA DE INVENTARIO Y VALORACIÓN DE BIENES
CULTURALES INMUEBLES**
USO EXCLUSIVO DEL MINISTERIO DE CULTURA

1.1. Nombre del Bien	KR 1 12 12	1.2. Otros nombres	N.A.
1.3. Pertenece a valoración colectiva	No	1.4. Nombre	N.A.

3.1. Departamento	Bogotá	3.2. Municipio	Bogotá D.C.
3.3. Nomenclatura	KR 1 12 12	3.4. Nomenclatura antigua	N.A.
3.5. Barrio	La Concordia	3.6. Código Barrio	003104
3.7. Dentro de sector urbano histórico	Si	3.8. Nombre sector urbano	Sector Urbano Antiguo
3.9. No. de manzana	013	3.10. No. de predio	009
3.11. CHIP	AAA0030KDPP	3.12. Localidad	Candelaria
3.13. Dentro de perímetro urbano	Si	3.14. UPZ	94
3.15. Nombre UPZ	Candelaria

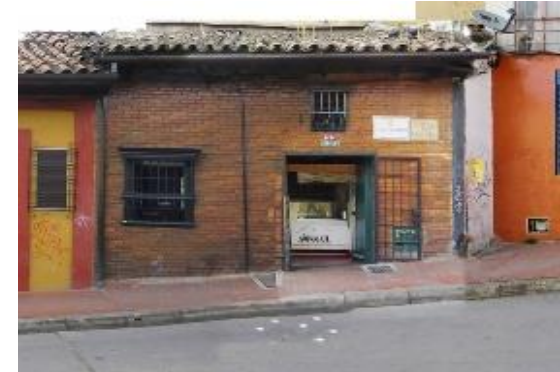
9. FOTOGRAFÍA DEL INMUEBLE

Inmueble de 1 piso y altillo paramentado en un predio medianero con forma rectangular, cuyas dimensiones son: frente de 6 m y fondo de 4 m, logrando una proporción de 1 a 0.7 veces aproximadamente, con frente sobre la Carrera 1. La ocupación del predio se realiza a través de un volumen compacto con uso de restaurante, al cual se accede directamente desde la calle. Este cuenta con un espacio de baño en la esquina suroccidental, y escaleras por el costado norte. La fachada consta de 1 piso con vanos verticales y alero en madera sobre canes con canal metálica. Está resuelta en 1 plano de paramento, estructurado en 2 ejes de vanos: 1 de ventana de caja en madera y forja al norte u uno de acceso al sur con ventana de caja similar a la anterior, pero de menores dimensiones. El sistema estructural es de muros de carga en adobe y ladrillo y cubierta de vertiente simple en teja de barro con estructura de madera. Al interior, los muros presentan acabados en pañete, mientras en fachada, el acabado es en ladrillo a la vista; los pisos son tablón de gres y listones de madera en el altillo. Todas las carpinterías, tanto al interior, como en el exterior, son en madera. El vano de acceso cuenta además con reja en forja.

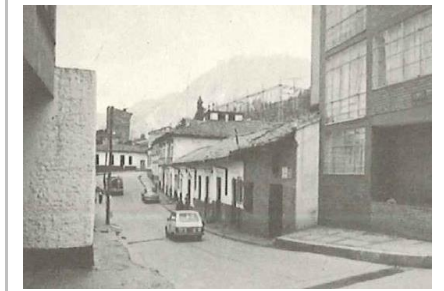
10. FOTOGRAFÍA DEL CONTEXTO
11. FOTOGRAFÍA ANTIGUA

Fuente: Recorridos fotográficos por el centro de Bogotá, Noviembre 1981 - Febrero 1982. Colcultura
