FICHA DE INVENTARIO Y VALORACIÓN DE BIENES CULTURALES INMUEBLES

INMUEBLE No MZ 013

1.1. Nombre del Bien	KR 1 12 66	1.2. Otros nombres	N.A.
1.3. Pertenece a valoración colectiva	No	1.4. Nombre	N.A.

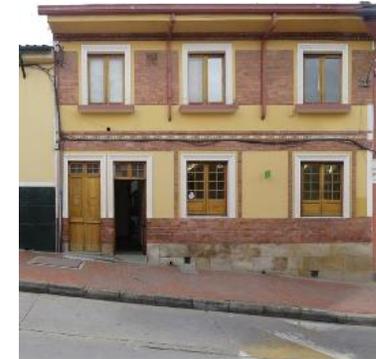
9. FOTOGRAFÍA DEL INMUEBLE

14. DESCRIPCIÓN	
<p>Inmueble de 2 pisos en cuerpo frontal y 3 pisos en cuerpo posterior, paramentado en un predio medianero con forma irregular, cuyas dimensiones son: frente de 10.7 m y fondo de 27.2 m, logrando una proporción de 1 a 2.5 veces aproximadamente, con frente sobre la Carrera 1. La ocupación del predio se realiza a través de un volumen de tres patios, el primero y el último, con crujías de 2 pisos y galerías apoyadas en pies derechos, y el central, con crujías de 3 niveles, y en oposición a los otros 2. Tiene uso dotacional y a él se ingresa a través de un zaguán lateral junto al espacio original de sala, hoy con 2 oficinas, que conduce al patio principal, cubierto, con escaleras al 2° piso; en la crujía sur del patio cuenta con 3 habitaciones más, y a continuación, otras 2, al norte del 2° patio; en la parte posterior cuenta con 1 oficina más, al sur del tercer patio, con baño y escaleras de un tramo. También cuenta con acceso al 2° piso desde la calle a través de unas escaleras al costado norte del zaguán. La fachada consta de 2 niveles correspondientes a los dos pisos, con vanos verticales, zócalo en piedra muñeca, cornisa y alero de caja en madera con canal metálica. Está resuelta en 1 plano de paramento, estructurada en 3 ejes de vanos con marco moldurado. En primer piso cuenta con 2 vanos pareados de acceso sobre el primer eje y 2 de ventana al sur. En el piso 2, diferenciado por una cenefa en azulejos, cuenta con 3 vanos de ventana. El sistema estructural es de muros de carga en ladrillo con entrepiso en placa maciza de concreto reforzado y cubierta a 2 aguas en teja de barro con estructura de madera; los patios cuentan con marquesina. Al interior, los muros presentan acabados en pañete y los pisos son en baldosa pintada en piso 1 y madera en los superiores. Algunas de las escaleras son en cemento y otras, en madera. Todas las carpinterías, tanto al interior, como en el exterior, son igualmente en madera.</p>

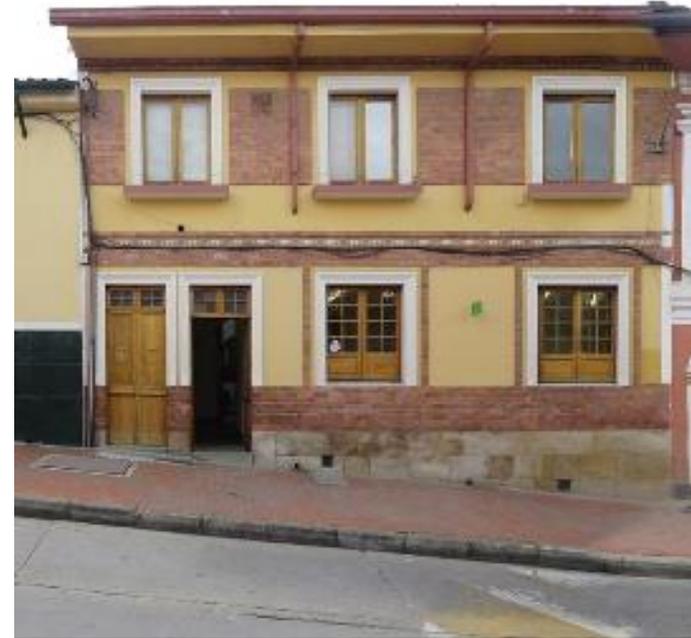
Fachada Occidente

Valor estético: De acuerdo con lo descrito y su valoración histórica, se trata de un inmueble tradicional representativo de la arquitectura republicana, con una fachada plana y elementos decorativos resaltando la verticalidad de los vanos e insertándose armónicamente en un perfil urbano homogéneo. Al interior conserva su distribución en torno a patios laterales con galerías apoyadas en pies derechos con barandas de madera. Llama la atención la materialidad del entrepiso, en concreto, en una edificación tradicional.
