FICHA DE INVENTARIO Y VALORACIÓN DE BIENES CULTURALES INMUEBLES

| 1.1. Nombre del Bien | KR 1 12 80 | 1.2. Otros nombres | N.A. |

| 3.7. Dentro de sector urbano histórico | Si | 3.8. Nombre sector urbano | Sector Urbano Antiguo |
| 3.11. CHIP | AAA0030KDYX | 3.12. Localidad | Candelaria |

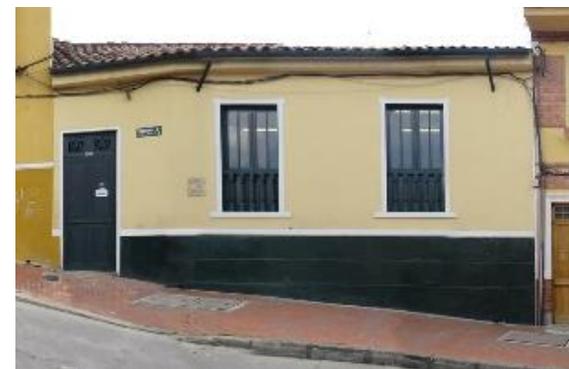
9. FOTOGRAFÍA DEL INMUEBLE

Inmueble de 1 piso en cuerpo frontal y 2 pisos en cuerpo posterior, paramentado en un predio medianero con forma irregular, cuyas dimensiones son: frente de 10.31 m y fondo de 27.2 m, logrando una proporción de 1 a 2.6 veces aproximadamente, con frente sobre la Carrera 1. La ocupación del predio se realiza a través de volumen con patio lateral y un traspatio en la esquina suroriental, junto al cual hay un volumen de 2 pisos. A él se ingresa a través de un zaguán lateral junto a la sala, hoy con 2 oficinas, posterior a los cuales está el vestíbulo que antecede al patio principal, en cuyas crujiás sur y oriental hay 5 oficinas. Al norte del patio posterior hay un espacio de depósito y escaleras al segundo piso. La fachada consta de 1 piso con vanos verticales, zócalo revocado imitando almohadillado de piedra, cornisa y canal metálica. Está resuelta en 1 plano de paramento diagonal conformando una línea quebrada en planta, estructurada en 3 ejes de vanos con marco revocado: 1 de acceso al norte y 2 de ventana por el sur. El sistema estructural es de muros de carga, con pórticos de concreto en el volumen posterior, entrepiso en placa maciza y cubierta a 2 aguas en teja de barro con estructura de madera. Los muros presentan acabados en pañete y pintura, los pisos son en baldosa pintada de cemento en los espacios principales y madera en oficinas, y los cielorrasos son en Drywall. Todas las carpinterías, tanto al interior, como en el exterior, incluyendo los canceles de los espacios principales, son en madera, con excepción de las de las escaleras posteriores, que son en aluminio.

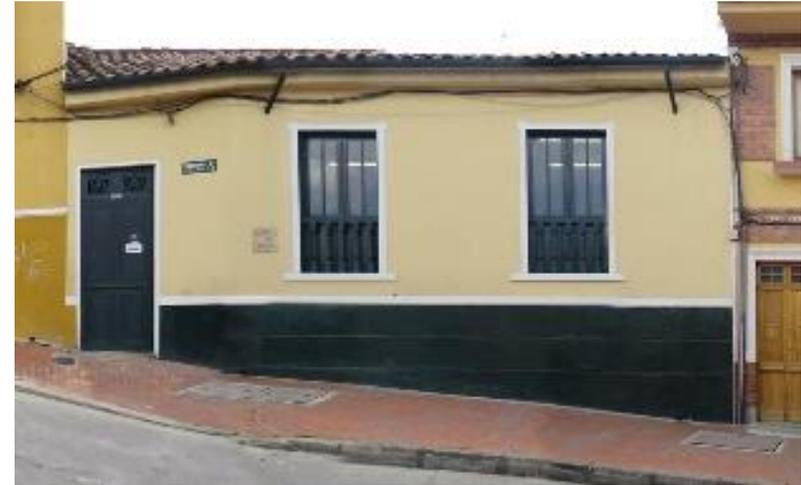
Fachada Occidente
Fuente: Equipo Levantamientos PEMP Patrimonio Inmueble. Restituido con información suministrada en la visita de campo.

Valor estético: De acuerdo con lo descrito y su valoración histórica, se trata de un inmueble tradicional representativo de la arquitectura republicana y de la influencia del lenguaje academicista con referencias y variaciones locales del siglo XIX. Consta de una fachada quebrada con vanos verticales, que, a través de su altura y lenguaje, se inserta armónicamente en un perfil urbano homogéneo. Al interior conserva elementos decorativos, como una pila con mascarón en el traspatio, y calados ornamentales en dinteles de puertas y cancelas. Conserva su distribución en torno a patios en C, con una galería apoyada en pies derechos.
