**FICHA DE INVENTARIO Y VALORACIÓN DE BIENES
CULTURALES INMUEBLES**

| 1.1. Nombre del Bien | CL 12 B 47 | 1.2. Otros nombres | N.A. |

| 3.7. Dentro de sector urbano histórico | Si | 3.8. Nombre sector urbano | Sector Urbano Antiguo |

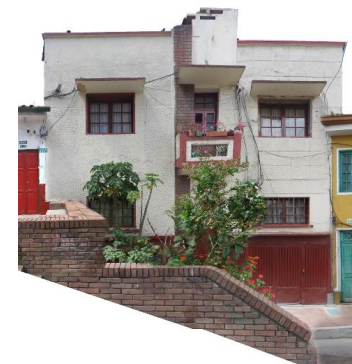
9. FOTOGRAFÍA DEL INMUEBLE

Inmueble de 2 pisos paramentado en un predio medianero con forma trapezoidal, cuyas dimensiones son: frente de 9.01 m y fondo de 12.37 m, logrando una proporción de 1 a 1.4 veces aproximadamente, con frente sobre la Calle 12 B. La ocupación del predio se realiza a través de un volumen con un patio en la esquina suroccidental con uso de vivienda. A través de una circulación central con escaleras se ingresa a un vestíbulo central en torno al cual existen dos habitaciones con ventana a la calle, una de las cuales fue adaptada como garaje, además de una cocina, estudio y escaleras al segundo piso. En la parte posterior existe 1 habitación y 1 baño separados por el patio. La fachada consta de 2 pisos con vanos verticales, zócalo diferenciado por una moldura y remate plano en un ático sin diferenciación de los pisos inferiores. Está resuelta en 1 plano de paramento y dividida verticalmente por una franja axial que sobresale en el parapeto con un remate escalonado hacia uno de sus costados. Estructurada en 3 ejes de vanos: en primer piso cuenta con un acceso central con escaleras y una cornisa flotante, y 2 de ventanas con alfajía en relieve, 1 de cada lado; adicionalmente cuenta con un acceso de garaje en el costado occidental. En segundo piso cuenta con 1 vano central de puerta ventana con tribuna en mampostería y alero en concreto y 2 vanos de ventanas, 1 de cada lado, ambos también con alero de concreto. El sistema estructural es de muros de carga en ladrillo, entrepiso en madera y cubierta a 2 aguas en teja de barro con estructura de madera. Al interior, los muros presentan acabados en pañete y pintura; los pisos, en baldosa en primer piso y listones de madera en segundo, y los cielorrasos son en cemento. Las carpinterías, tanto al interior, como en fachada, incluyendo las escaleras, son en madera.

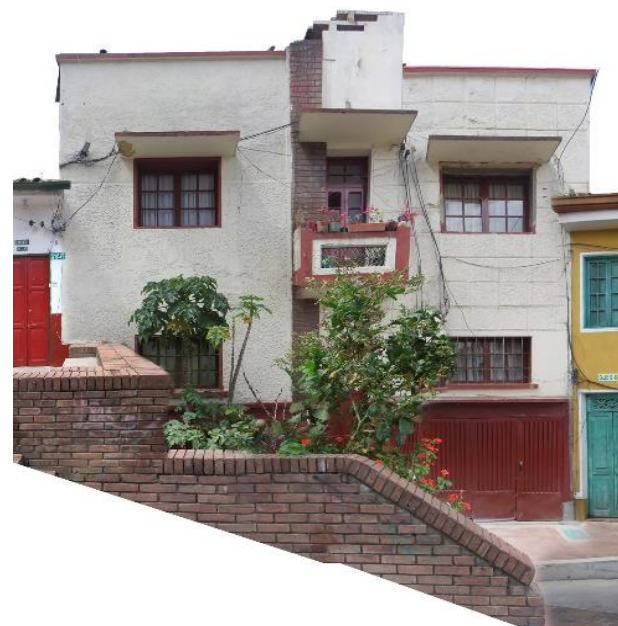
Fachada Norte

Valor estético: De acuerdo con lo descrito y su valoración histórica, se trata de un inmueble tradicional representativo de la arquitectura del período de la transición, y de la influencia del lenguaje geométrico moderno, evidente en su diseño a partir de un volumen simple dividido simétricamente por una franja vertical que sobresale en fachada; dicha simetría se ve interrumpida por un vano de amplias proporciones, abierto de 2017 a 2018. En la composición destaca una tribuna en mampostería con elementos decorativos en cemento y el acceso escalonado en respuesta a la pendiente del terreno. Al interior conserva elementos decorativos, como cancelos y calados con figuras geométricas sobre algunas puertas.
