FICHA DE INVENTARIO Y VALORACIÓN DE BIENES CULTURALES INMUEBLES

1.1. Nombre del Bien	CL 12 B 43	1.2. Otros nombres	N.A.
1.3. Pertenece a valoración colectiva	No	1.4. Nombre	N.A.

3.1. Departamento	Bogotá	3.2. Municipio	Bogotá D.C.
3.3. Nomenclatura	CL 12 B 43	3.4. Nomenclatura antigua	N.A.
3.5. Barrio	La Concordia	3.6. Código Barrio	003104
3.7. Dentro de sector urbano histórico	Si	3.8. Nombre sector urbano	Sector Urbano Antiguo
3.9. No. de manzana	013	3.10. No. de predio	019
3.11. CHIP	AAA0030KEBS	3.12. Localidad	Candelaria
3.13. Dentro de perímetro urbano	Si	3.14. UPZ	94
3.15. Nombre UPZ	Candelaria

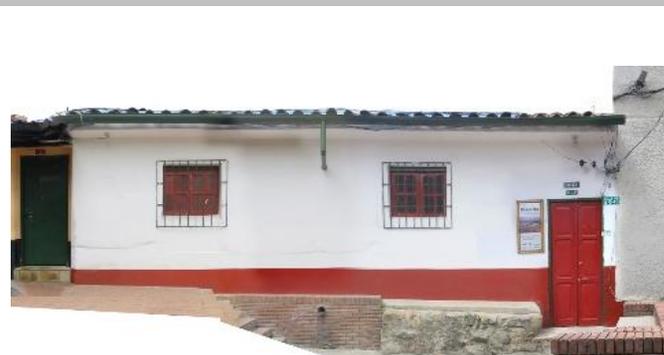
9. FOTOGRAFÍA DEL INMUEBLE

14. DESCRIPCIÓN
<p>Inmueble de 1 piso paramentado en un predio medianero con forma trapezoidal, cuyas dimensiones son: frente de 10.12 m y fondo de 22.38 m, logrando una proporción de 1 a 2.2 veces aproximadamente, con frente sobre la Calle 12 B. La ocupación del predio se realiza a través de un volumen con una sucesión de 1 patios lateral y otro posterior, con uso residencial. De acuerdo con documento de inventario de la Corporación La Candelaria, a él se ingresa a través de un zaguán lateral junto al espacio original de sala, el cual fue dividido en otros 3; posterior a ellos, otros 3 espacios en torno al patio. A continuación, en un nivel inferior, con escalonamientos en pasillos, existen otros 6 espacios flanqueando el patio central. La fachada, sobre una acera elevada, consta de 1 piso con vanos cuadrados, zócalo pintado y alero de caja revocado con canal metálica. Está resuelta en 1 plano de paramento, estructurada en 3 ejes definidos por vanos: 2 ventanas hacia el oriente, y 1 de acceso al occidente. El sistema estructural es de muros de carga en adobe y ladrillo, con cubierta a 2 aguas en teja de barro con reemplazos en teja ondulada metálica y estructura de madera. En fachada presenta carpinterías en madera, y las ventanas cuentan además con rejas de hierro de mayor dimensión del vano sobrepuestas al muro.</p>

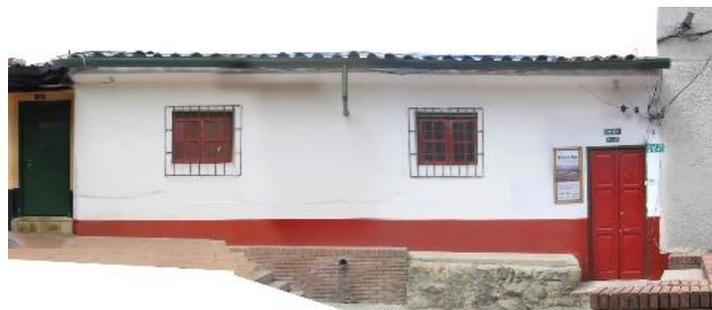
Fachada Norte

Valor estético: De acuerdo con lo descrito y su valoración histórica, se trata de un inmueble tradicional representativo de la arquitectura del periodo republicano, muestra una influencia de la arquitectura del siglo XIX, con una fachada que continua el paramento, estructurada en vanos repetitivos y cubierta tradicional a 2 aguas en teja de barro insertándose armónicamente en un perfil urbano homogéneo, con una altura relativamente unificada a pesar de la pendiente del terreno, en respuesta a la cual, los inmuebles están distribuidos en aceras altas, con escalonamientos según la inclinación.
