FICHA DE INVENTARIO Y VALORACIÓN DE BIENES CULTURALES INMUEBLES

1.1. Nombre del Bien	KR 2 12 B 10	1.2. Otros nombres	N.A.
1.3. Pertenece a valoración colectiva	No	1.4. Nombre	N.A.

3.1. Departamento	Bogotá	3.2. Municipio	Bogotá D.C.
3.3. Nomenclatura	KR 2 12 B 10	3.4. Nomenclatura antigua	N.A.
3.5. Barrio	La Concordia	3.6. Código Barrio	003104
3.7. Dentro de sector urbano histórico	Si	3.8. Nombre sector urbano	Sector Urbano Antiguo
3.9. No. de manzana	018	3.10. No. de predio	002
3.11. CHIP	AAA0030KERJ	3.12. Localidad	Candelaria
3.13. Dentro de perímetro urbano	Si	3.14. UPZ	94
3.15. Nombre UPZ	Candelaria

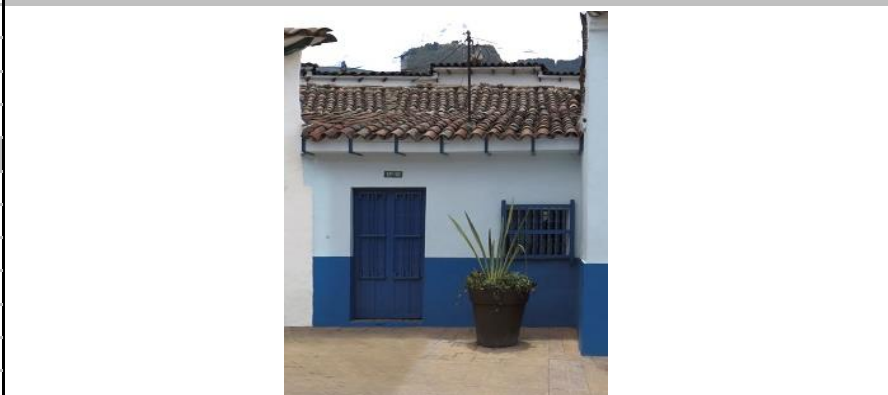
9. FOTOGRAFÍA DEL INMUEBLE

Inmueble de 1 piso paramentado en un predio medianero con forma trapezoidal, cuyas dimensiones son: frente de 4.8 m y fondo de 6 m, logrando una proporción de 1 a 1.2 veces aproximadamente, con frentes sobre la Plazoleta del Chorro de Quevedo (Carrera 2) y la Carrera 1 A. La ocupación del predio se realiza a través de un volumen compacto con uso de café bar. A él se accede desde la plazoleta a través de un vano de acceso que conduce directamente al único espacio interior del inmueble, comunicado por el sur con el predio 003104018001, con el que comparte el uso. Las fachadas constan de 1 piso con vanos verticales, zócalo pintado y alero de caja en madera. Están resueltas en planos paramentados por cada frente, con vanos sin ninguna relación de proporciones entre ellos. La fachada principal, por el occidente, cuenta con un vano de acceso y 1 de ventana de caja en madera; por el oriente, cuenta con 1 único vano alto de ventana. El sistema estructural es de muros de carga en adobe y cubierta a 2 aguas en teja de barro con estructura de madera. Los muros están revestidos en pañete y pintura; los pisos, en son en tableta de cemento, listones de madera y tablón de gres; algunos espacios presentan cielorrasos en textil. Todas las carpinterías, tanto al interior, como en el exterior, son en madera.

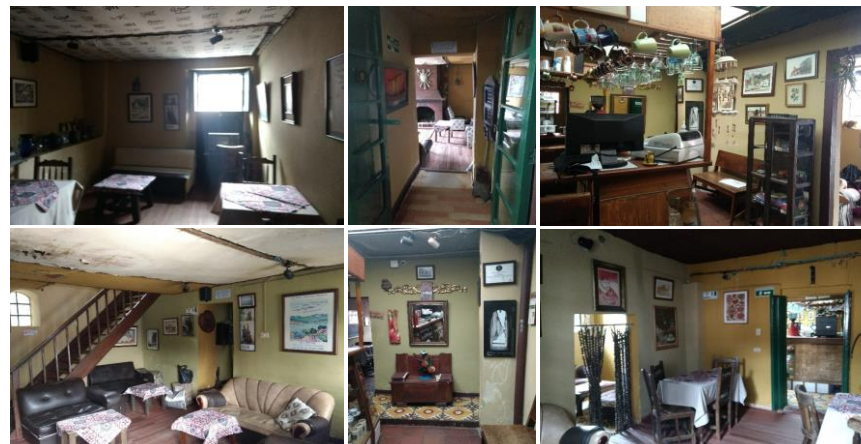
### 16. FOTOGRAFÍAS INTERIORES

**Valor estético:** De acuerdo con lo descrito y su valoración histórica, es un inmueble tradicional representativo de la arquitectura republicana y de la influencia del lenguaje tradicional propio de la arquitectura vernácula. Consta de un único cuerpo desarrollado como volumen compacto, con vanos sin ninguna relación de proporciones entre ellos, y cubierta a 2 aguas en teja de barro a una altura inferior a la de los inmuebles colindantes por ambos costados, con uno de los cuales comparte características formales y conforma una unidad funcional. Al interior presenta acabados de muros en pañete y pisos con listones de madera.

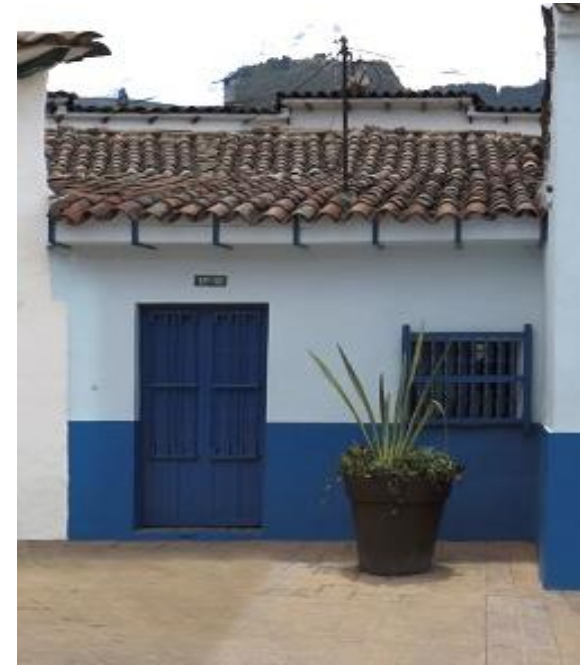
**Fachada Occidente**
**Fuente:** Equipo Fotografía PEMP Patrimonio Inmueble

**Valor histórico:** El inmueble fue construido en las primeras décadas del siglo XX, y pertenece al período Republicano. Tipología original y lenguaje arquitectónico aún visibles, debido a que no evidencia intervenciones significativas en su configuración. Solo en la fachada posterior se evidencia la apertura de un vano alto de ventana. Es representativa de la arquitectura doméstica del sector.
