FICHA DE INVENTARIO Y VALORACIÓN DE BIENES CULTURALES INMUEBLES

1.1. Nombre del Bien	KR 2 12 B 14	1.2. Otros nombres	N.A.
1.3. Pertenece a valoración colectiva	No	1.4. Nombre	N.A.

3.1. Departamento	Bogotá	3.2. Municipio	Bogotá D.C.
3.3. Nomenclatura	KR 2 12 B 14	3.4. Nomenclatura antigua	N.A.
3.5. Barrio	La Concordia	3.6. Código Barrio	003104
3.7. Dentro de sector urbano histórico	Si	3.8. Nombre sector urbano	Sector Urbano Antiguo
3.9. No. de manzana	018	3.10. No. de predio	003
3.11. CHIP	AAA0240PSPA	3.12. Localidad	Candelaria
3.13. Dentro de perímetro urbano	Si	3.14. UPZ	94
3.15. Nombre UPZ	Candelaria

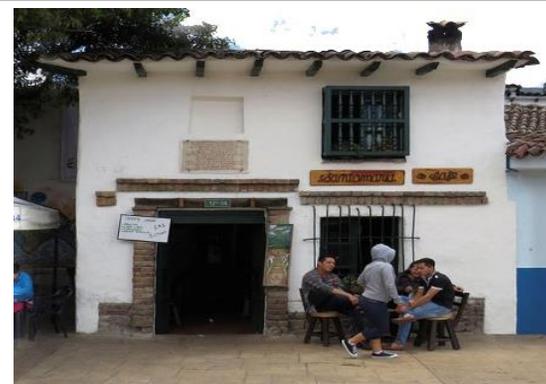
9. FOTOGRAFÍA DEL INMUEBLE

Inmueble de 2 pisos paramentado en un predio esquinero con forma trapezoidal, cuyas dimensiones son: frente de 5.4 m y fondo de 6 m, logrando una proporción de 1 a 1.1 veces aproximadamente, con frentes sobre la Plazoleta del Chorro de Quevedo (Carrera 2) y la Carrera 1 A. La ocupación del predio se realiza a través de un volumen compacto con uso de bar. A él se accede desde la plazoleta a través de un vano de acceso que conduce directamente al único espacio interior del inmueble, con baño y escaleras al fondo. Las fachadas constan de 2 pisos con vanos verticales y alero de madera sobre canes. Están resueltas en planos paramentados por cada frente, con vanos sin ninguna relación de proporciones entre ellos. La fachada principal, Por el occidente, cuenta con un vano de acceso con portada y cornisa en ladrillo a la vista, y 1 de ventana con reja de hierro sobre el que se observa una cornisa aislada en ladrillo a la vista; en el segundo piso cuenta con 1 nicho bajo el cual se instaló una placa con una breve reseña histórica de la plaza, y 1 vano de ventana de caja en madera. La fachada norte cuenta con un vano de ventana con reja de hierro en el piso 1 y en el piso 2 con uno de ventana de caja en madera y un nicho con alfajía en ladrillo y pintura mural del período actual. Por el costado oriental, hacia el llamado callejón de las brujas, cuenta con 1 único vano de ventana con reja de hierro en el piso 1 hacia el extremo sur de la fachada. El sistema estructural es de muros de carga, entrepiso en madera y cubierta a 2 aguas en teja de barro con estructura también de madera. Los muros están revestidos en pañete y pintura; los pisos, en son en tablón de gres en el piso 1 y madera en el segundo piso. Todas las carpinterías, tanto al interior, como en el exterior, incluyendo escaleras, son en madera.

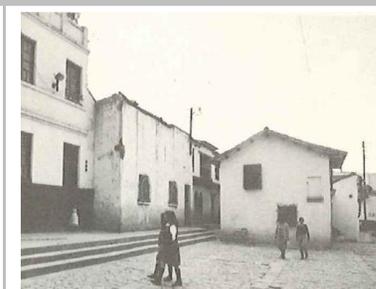
11. FOTOGRAFÍA ANTIGUA

Fuente: Equipo Fotografía PEMP Patrimonio Inmueble Fuente: Recorridos fotográficos por el centro de Bogotá, Noviembre 1981 - Febrero 1982. Colcultura

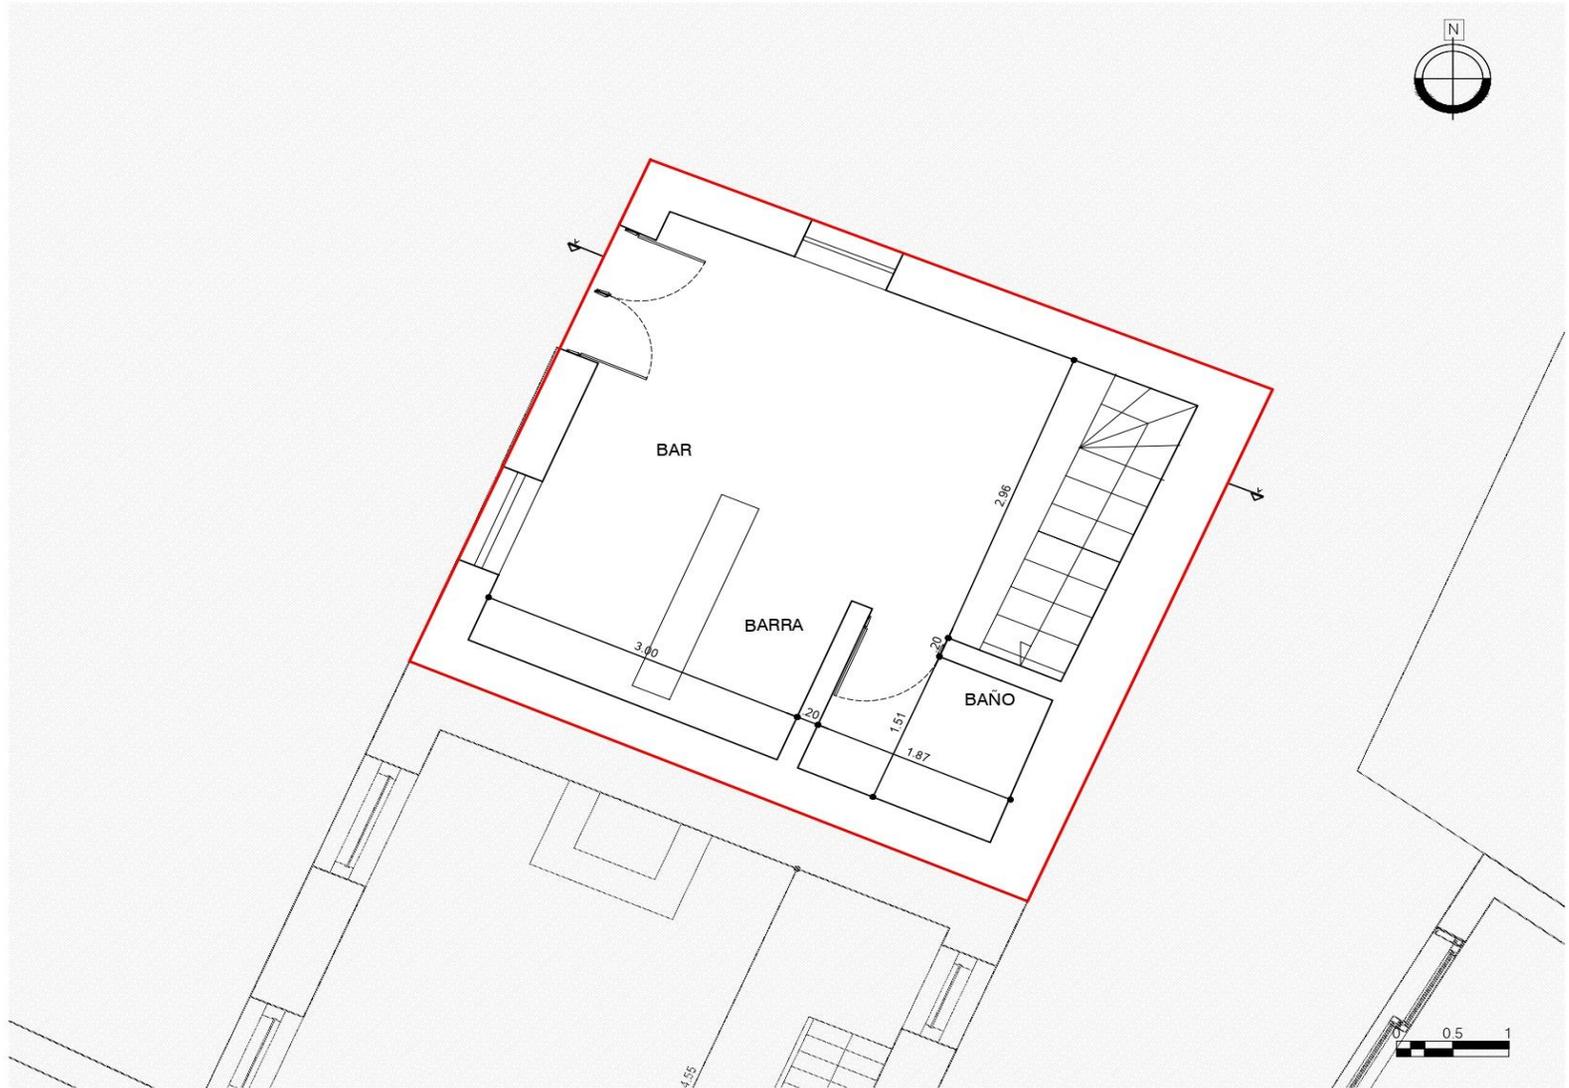
Planta primer piso

18. PLANIMETRÍA (PLANTA ARQUITECTÓNICA)
