FICHA DE INVENTARIO Y VALORACIÓN DE BIENES CULTURALES INMUEBLES

INMUEBLE No MZ 001

1.1. Nombre del Bien	Teatro La Quinta Porra	1.2. Otros nombres	N.A.
1.3. Pertenece a valoración colectiva	No	1.4. Nombre	N.A.

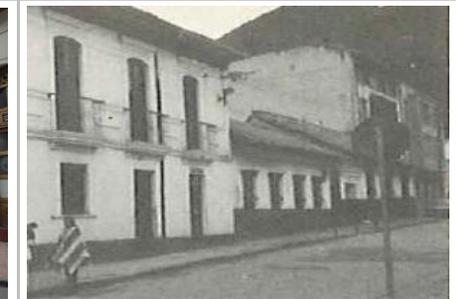
11. FOTOGRAFÍA ANTIGUA

Fuente: Recorridos fotográficos por el centro de Bogotá, Noviembre 1981 - Febrero 1982. Colcultura

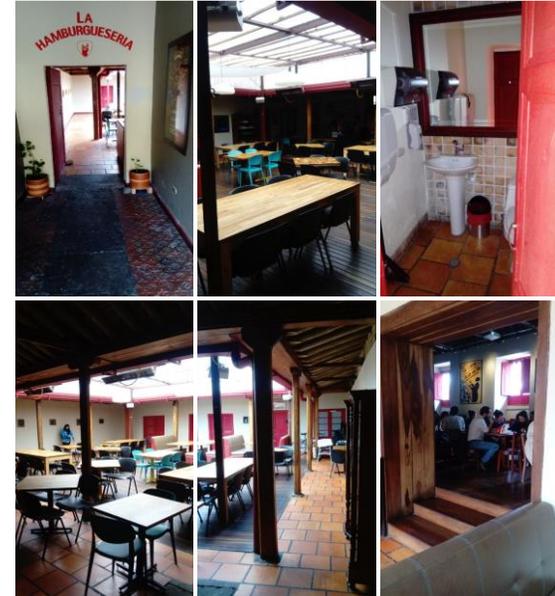
16. FOTOGRAFÍAS INTERIORES

Inmueble de 1 piso paramentado en un predio medianero con forma rectangular, cuyas dimensiones son: frente de 14.6 m y fondo de 37.7 m, logrando una proporción de 1 a 2.6 veces aproximadamente, con frente sobre la Calle 11. La ocupación del predio se realiza a través de un volumen con patio lateral y otro compacto de planta rectangular en la parte posterior, aislado del principal por un segundo patio; en la actualidad tiene uso de restaurante. A él se accede a través de un zaguán que conduce directamente al patio, rodeado por 3 galerías apoyadas en pies derechos. Hacia el costado oriental cuenta con un comedor en el espacio original de la sala, baño, cocina, y bodegas en la crujía posterior. La fachada consta de 1 piso con vanos verticales, zócalo revocado con acabado rústico y alero en madera sobre canes. Está resuelta en el plano de paramento y cuenta con 4 vanos: uno de acceso con portada y cornisa por el occidente y 3 de ventana de caja en madera con barotes de hierro. El sistema estructural es de muros de carga en ladrillo con cubierta a 2 aguas en teja de barro y estructura de madera. Los muros presentan revestimiento de pañete y pintura, y los pisos en tablón de gres. Las carpinterías, tanto en fachada, como al interior, son en madera.

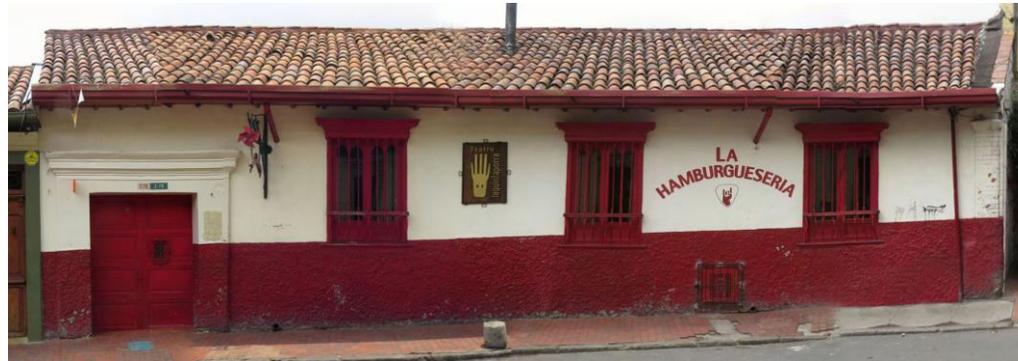
Fachada Sur

Valor estético: Aunque parte de la tipología original se perdió durante la segunda mitad del s. XX, aún conserva el column principal, con su característica distribución en torno a un patio lateral con galerías apoyadas en pies derechos. Es representativo del período republicano y de la influencia del lenguaje academicista, con referencias y variaciones locales del s. XIX. Consta de una fachada plana con remate en alero y una altura que le permite integrarse de manera armónica en el perfil urbano; en ella destaca la portada, que otorga jerarquía al acceso sobre los demás vanos.
